ЭКСПЕРТНОЕ ЗАКЛЮЧЕНИЕ № 21231

автотехническое исследование

Транспортное средство: «KIA RIO»

Гос.рег.знак: Т614ЕМ/790

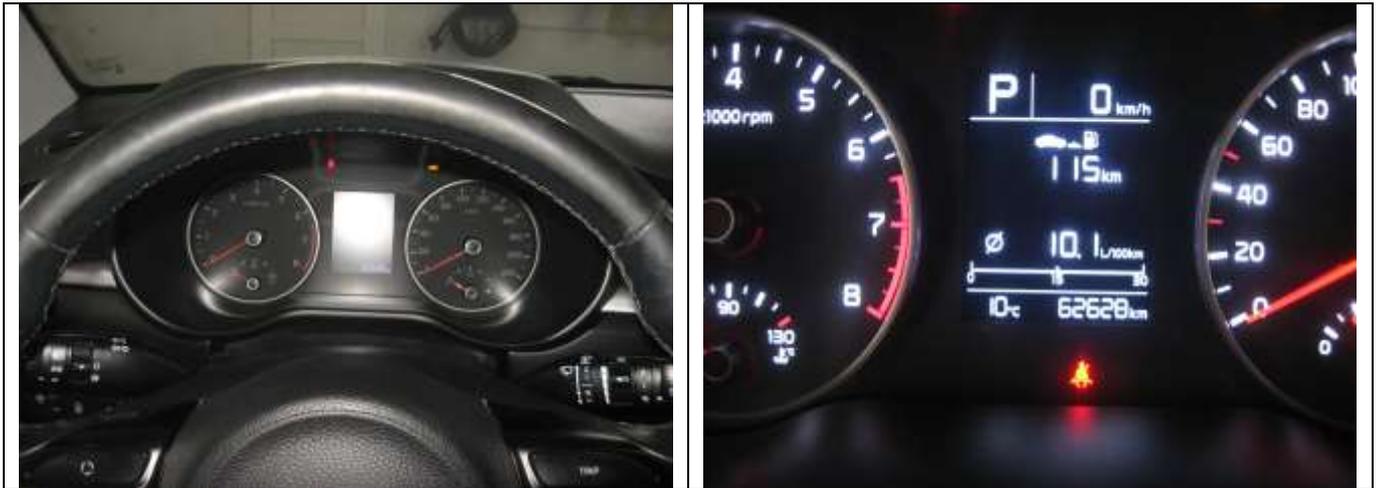
На момент осмотра пробег по одометру зафиксирован 62590 км.

Произведена проверка автомобиля по VIN исследуемого транспортного средства на сайте «Автотека». В результате установлено, что на 28.ноября 2021 года пробег исследуемого ТС составлял 100250 км. То есть при продаже Шляпниковой Л.С. пробег был принудительно изменен с уменьшением величины. Также на сайте установлено, что исследуемый автомобиль использовался в каршеринге, то есть данное ТС очень интенсивно эксплуатировалось. Что подтверждается многочисленными повреждениями выявленными из истории по эксплуатации информационного источника «Автотека».

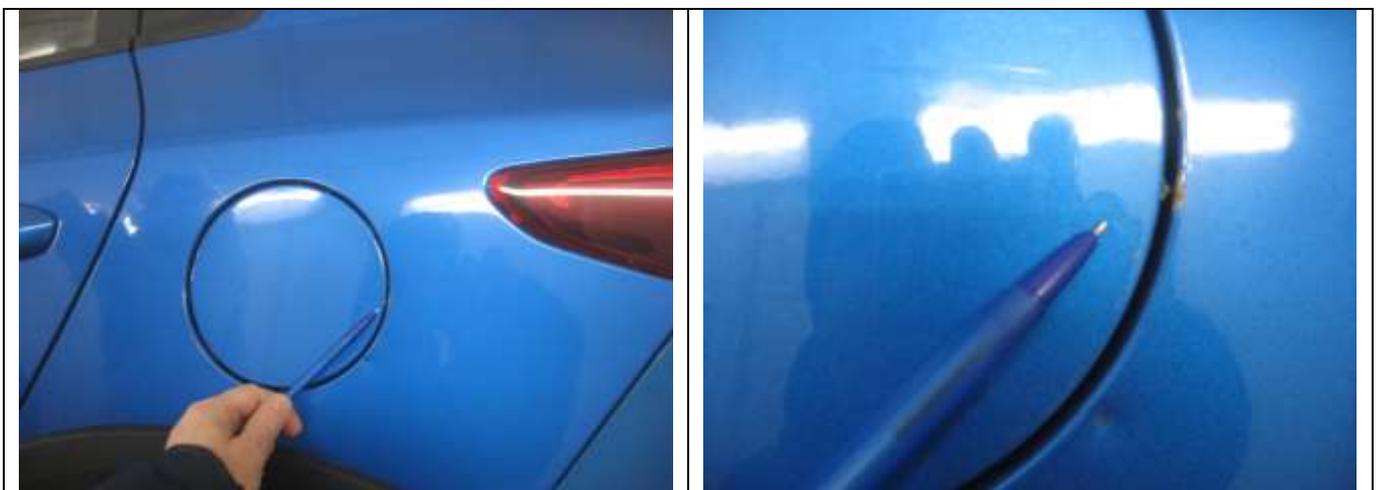
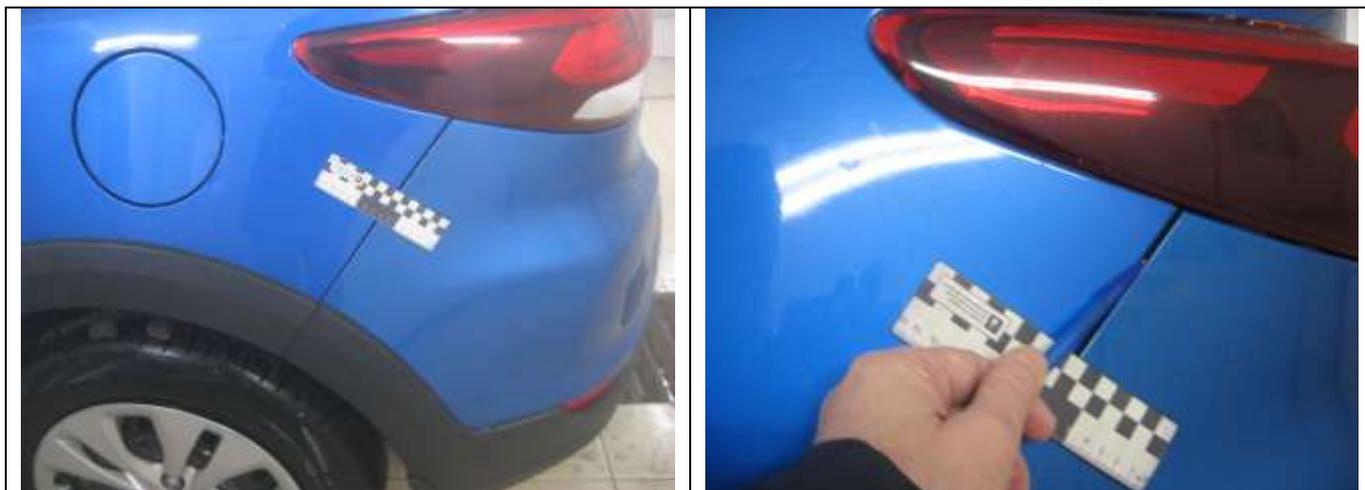
Установлено, что задний бампер темнее задней левой боковины (крыла) и задней левой двери. На заднем левом крыле присутствуют технические следы работ по окраске – не снятая защитная малярная лента. То есть, крыло заднее левое имело ремонтные воздействия (см. фото ниже, CD-диск).

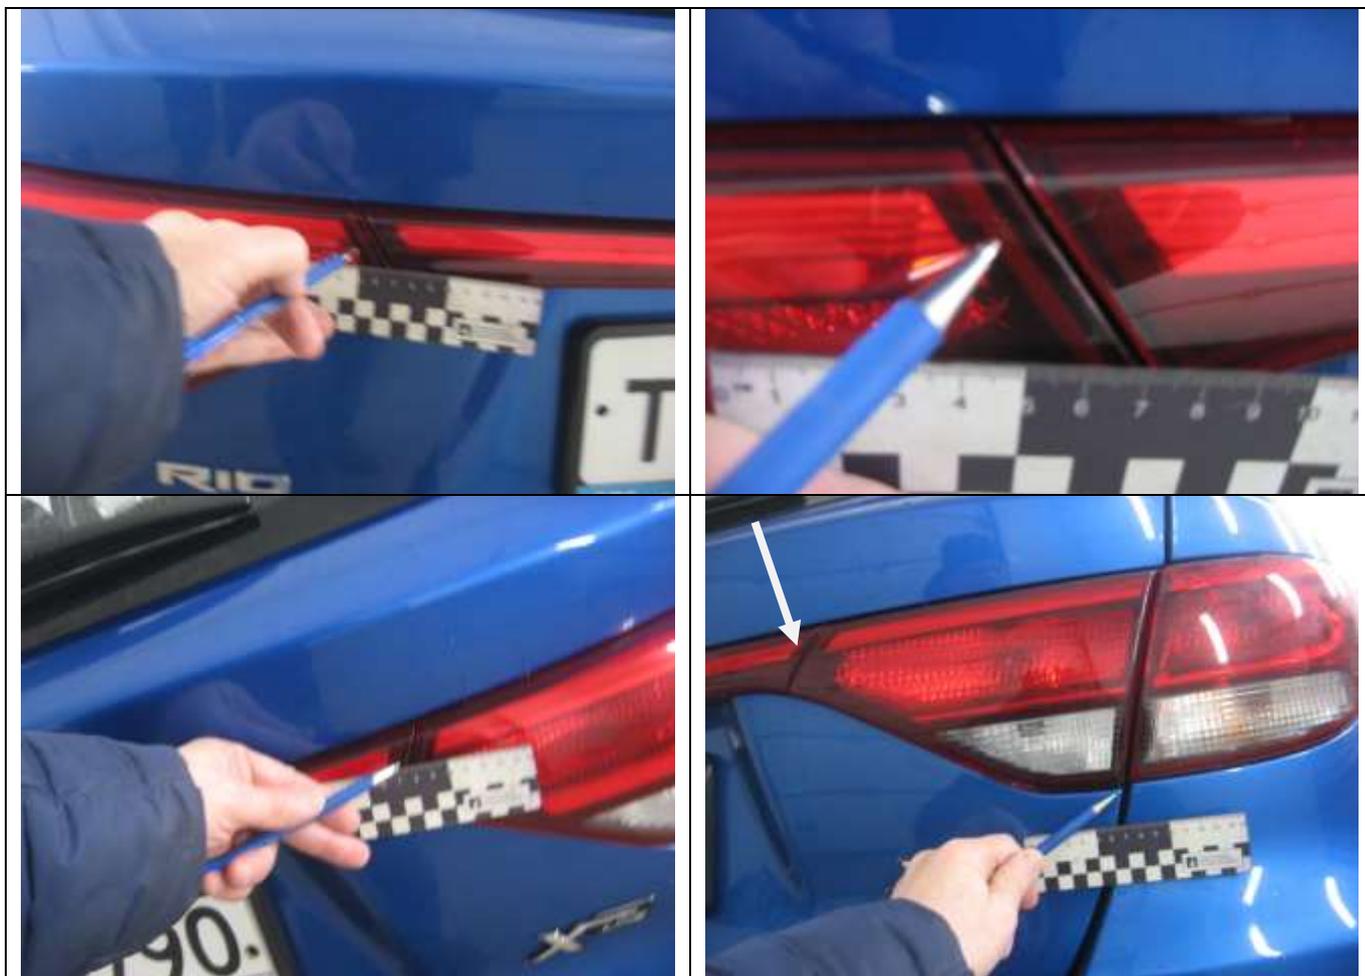
Установлено, что центральный внутренний фонарь установлен на двери задка с перекосом относительно других сопряженных световых приборов находится в запотевшем виде, То есть, дверь задка ремонтировалась (см. фото ниже, CD-диск).

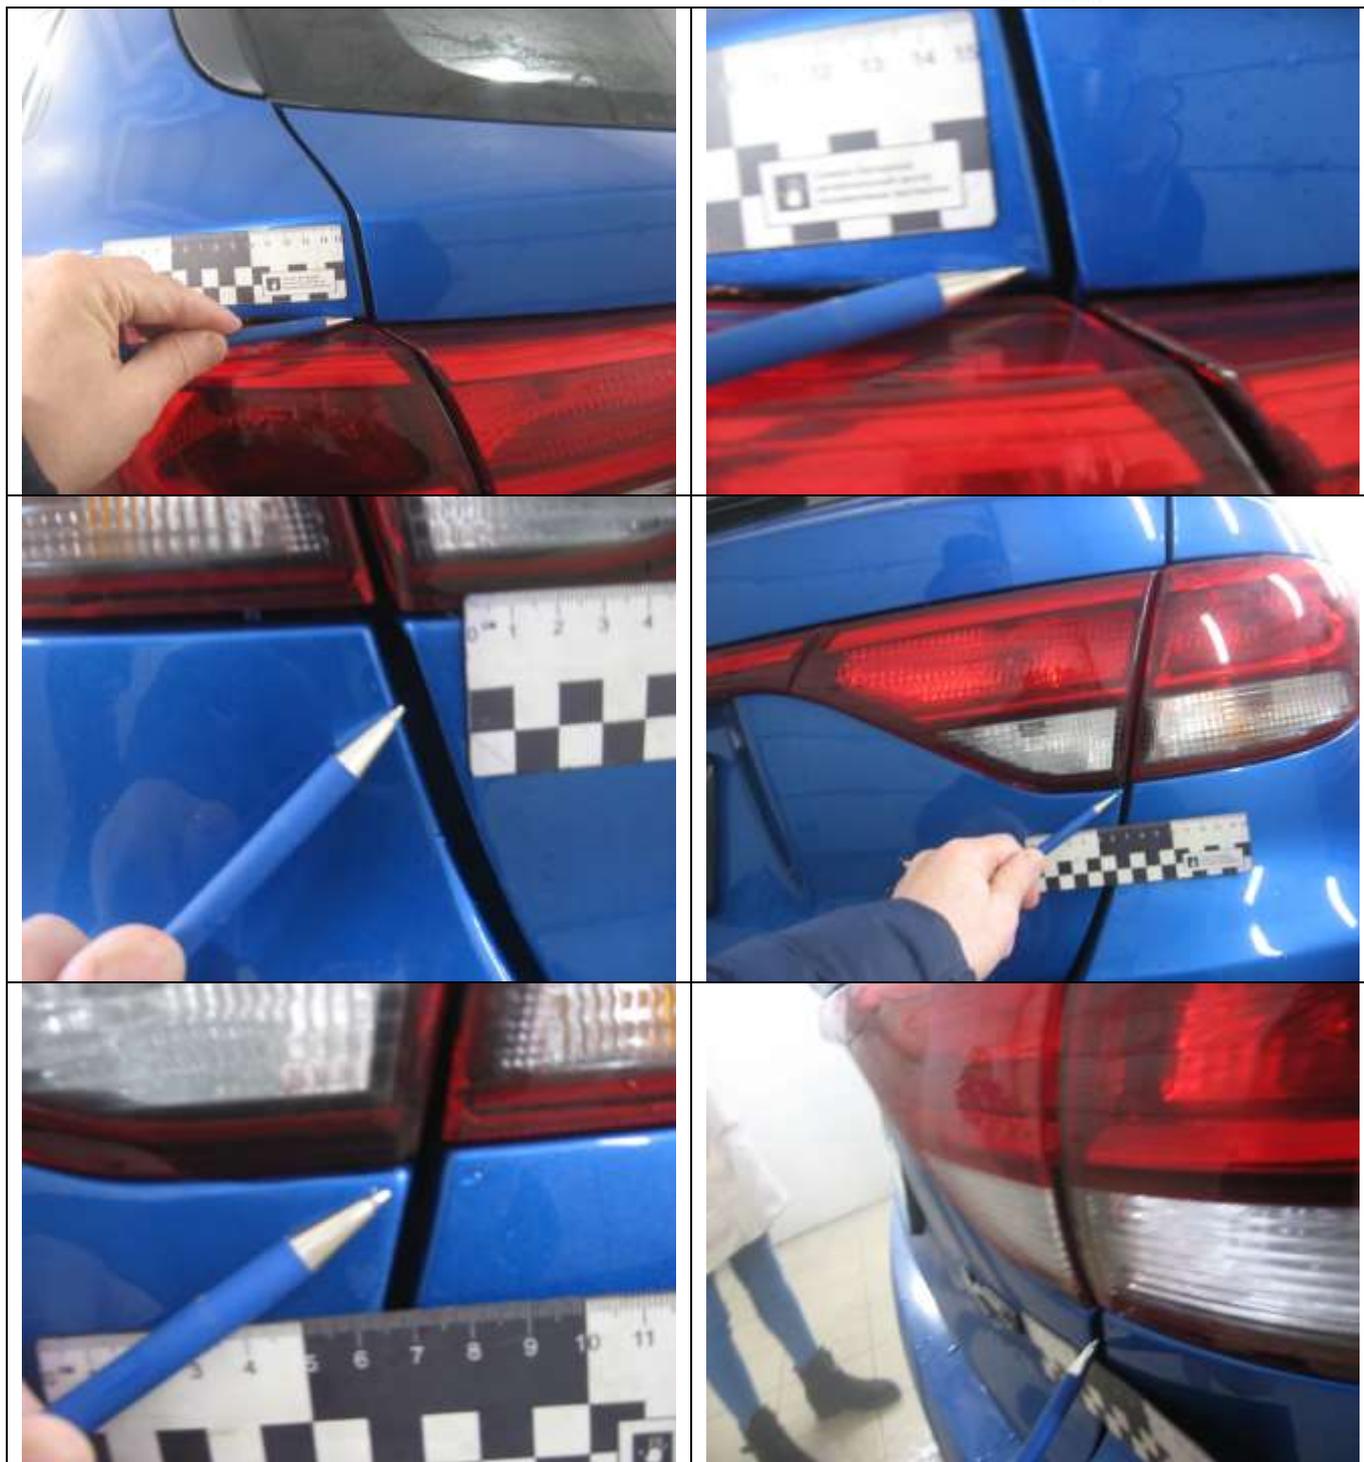
Установлено, что дверь задка имеет перекос в сопряжениях с задними крыльями. (см. фото ниже, CD-диск).

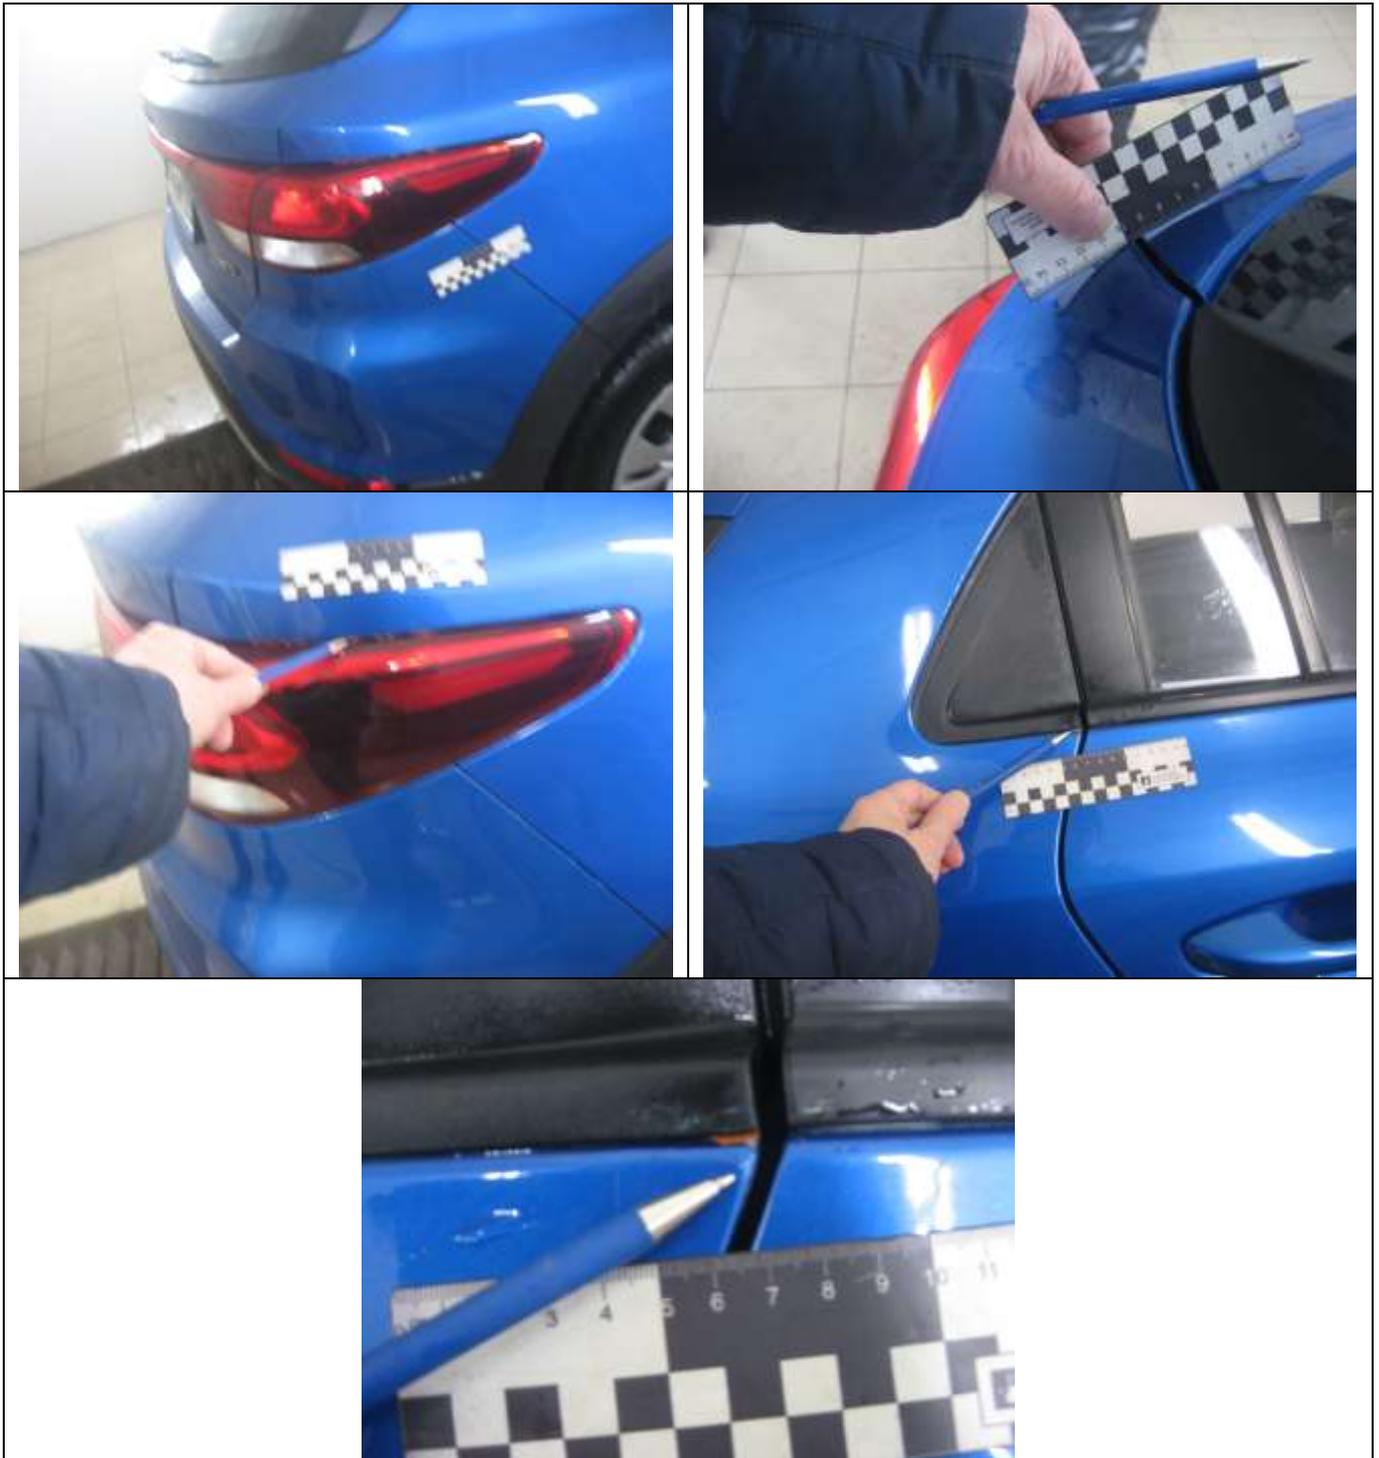
Установлено, что задний бампер темнее задней правой боковины (крыла). На заднем правом крыле присутствуют технические следы работ по окраске – не снятая защитная малярная лента. То есть, крыло заднее левое имело ремонтные воздействия (см. фото ниже, CD-диск). Просматривается сильный зазор в сопряжении с дверью задка.

Таким образом, установлено, что задние крылья, дверь задка окрашивались, то есть, производился их ремонт, имеются следы некачественной окраски. На всей наружной поверхности крыльев просматривается рябь ЛКП «апельсиновая корка» (см. фото ниже, CD-диск). Имеются включения в подлаковом покрытии, просматривается некачественная обработка перед окраской.

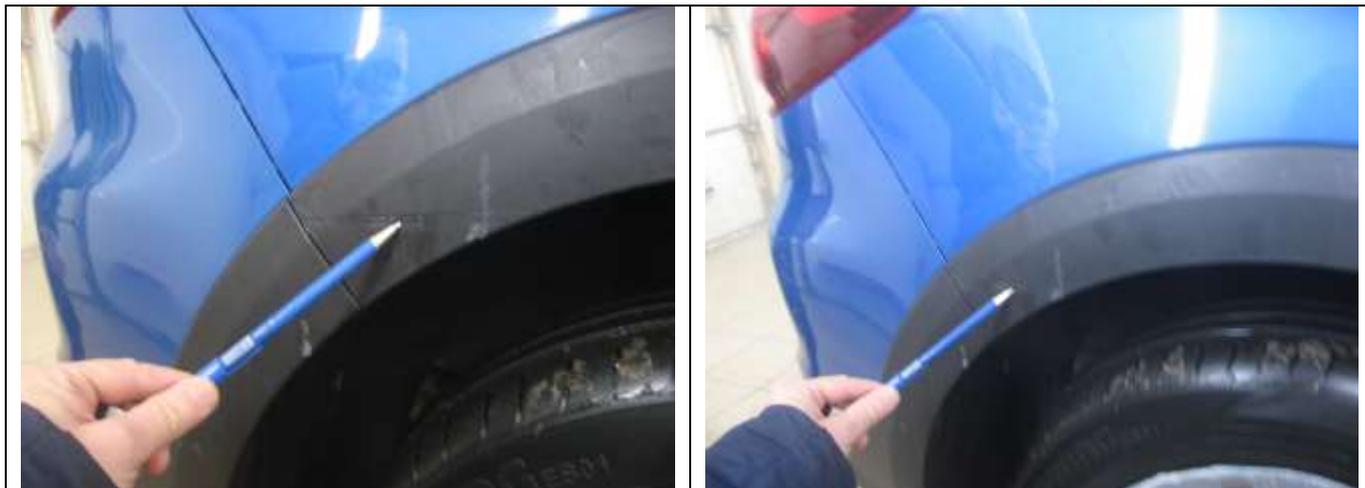
Далее осмотром установлено, что накладки правая боковая заднего бампера и накладке арки заднего правого крыла имеют глубокие царапины, то есть, были повреждены до покупки Шляпниковой Л.С.

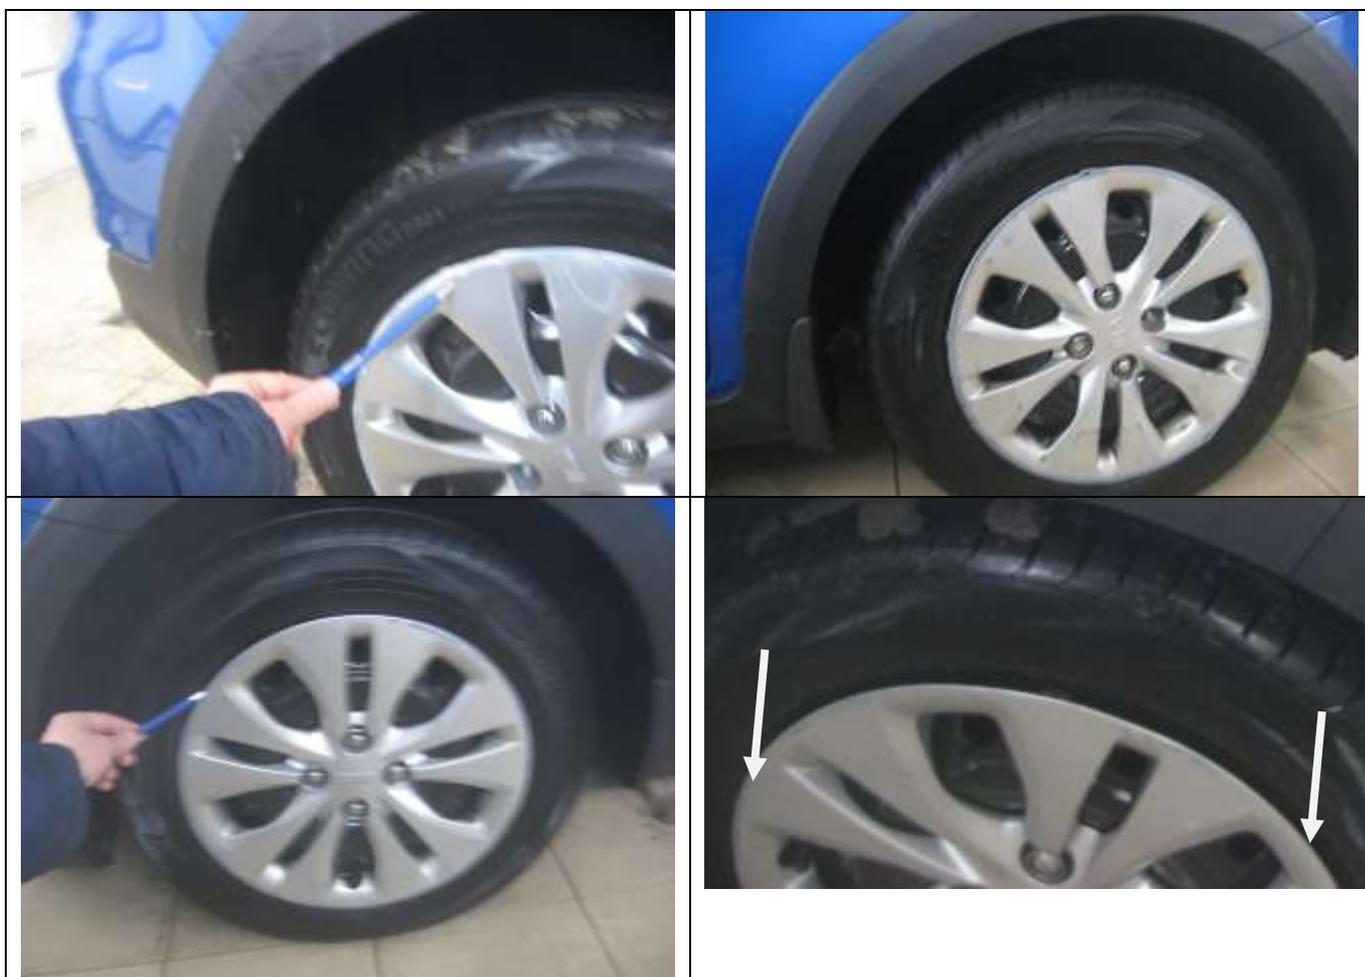
Все колпаки колес имеют сильные сдиры материала по радиусам, то есть, можно заключить, что ТС интенсивно эксплуатировалось, имело место контактов с боковыми препятствиями дисками колес. Есть вероятность повреждений подвесок на ТС (см. фото ниже, CD-диск).

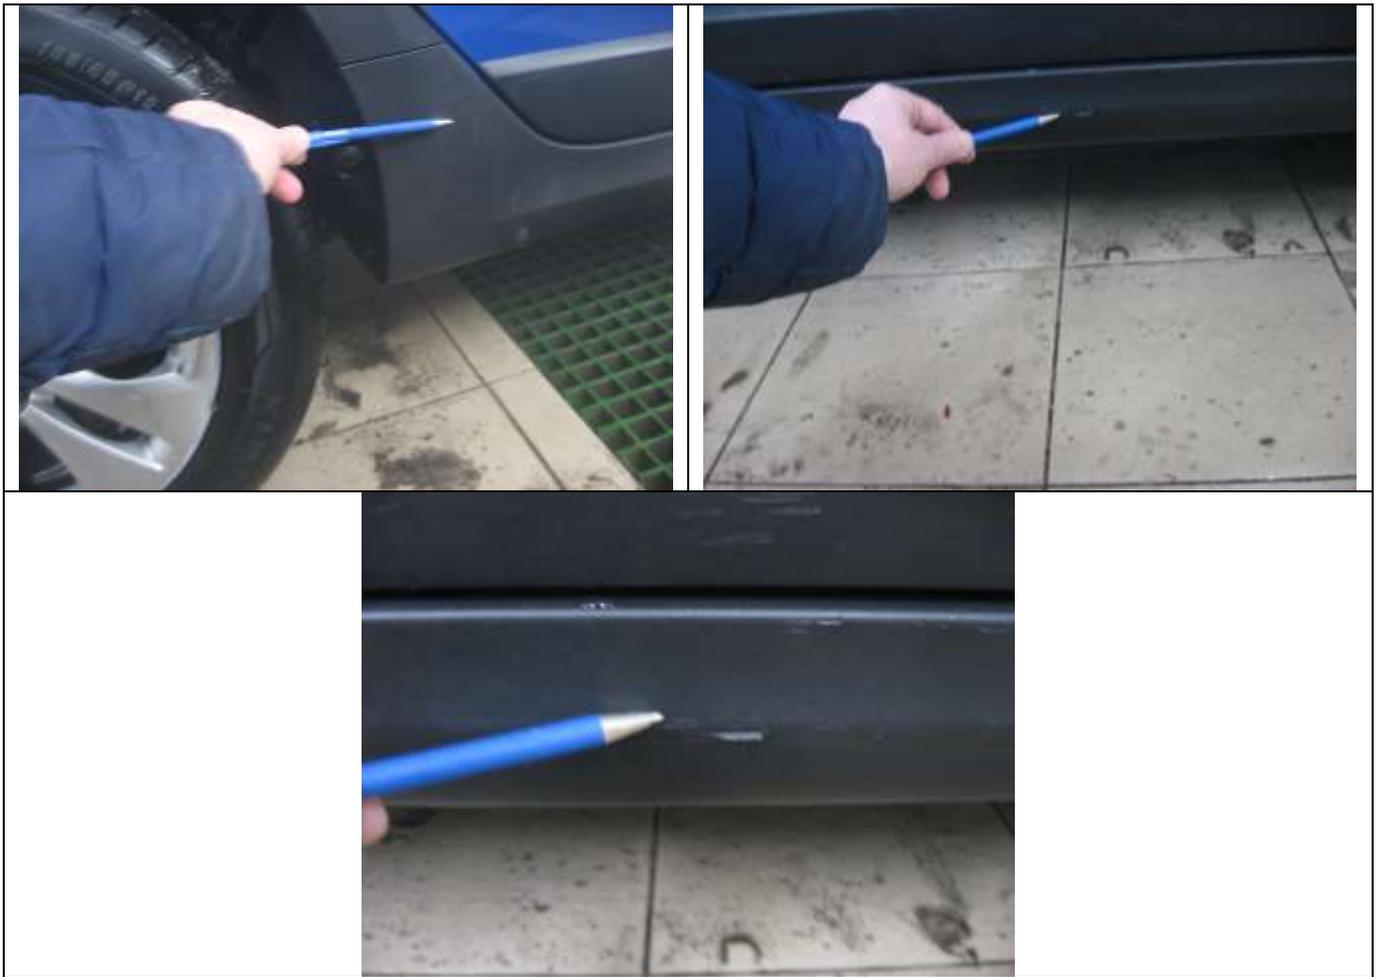
Накладка правого порога деформирована в виде царапин нарушения фактуры материала(см. фото ниже, CD-диск). Выявленные дефекты, были повреждены до покупки Шляпниковой Л.С.

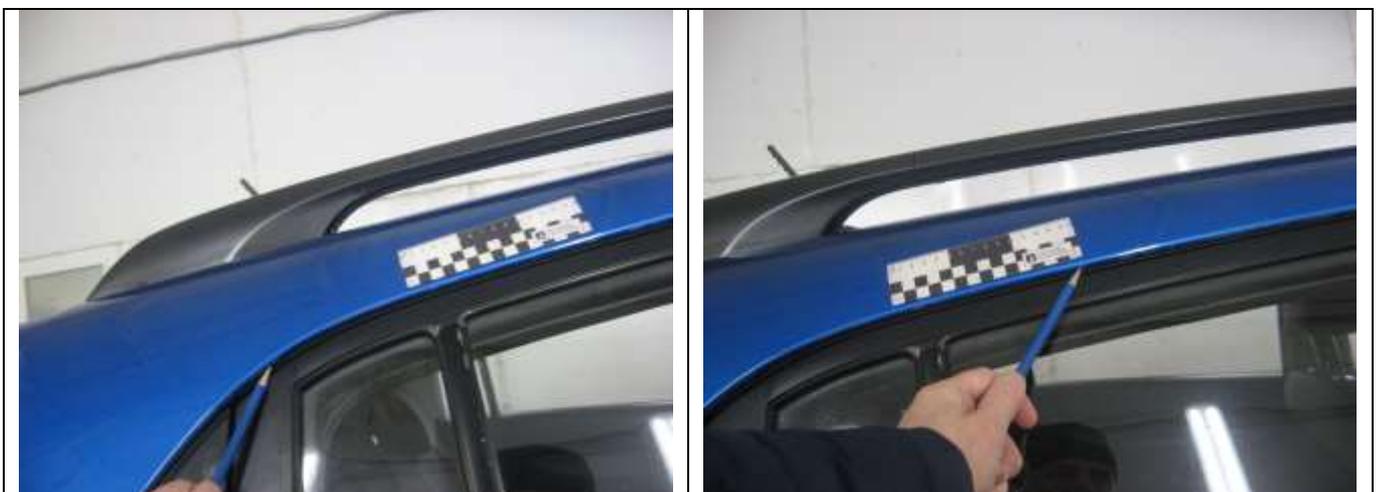
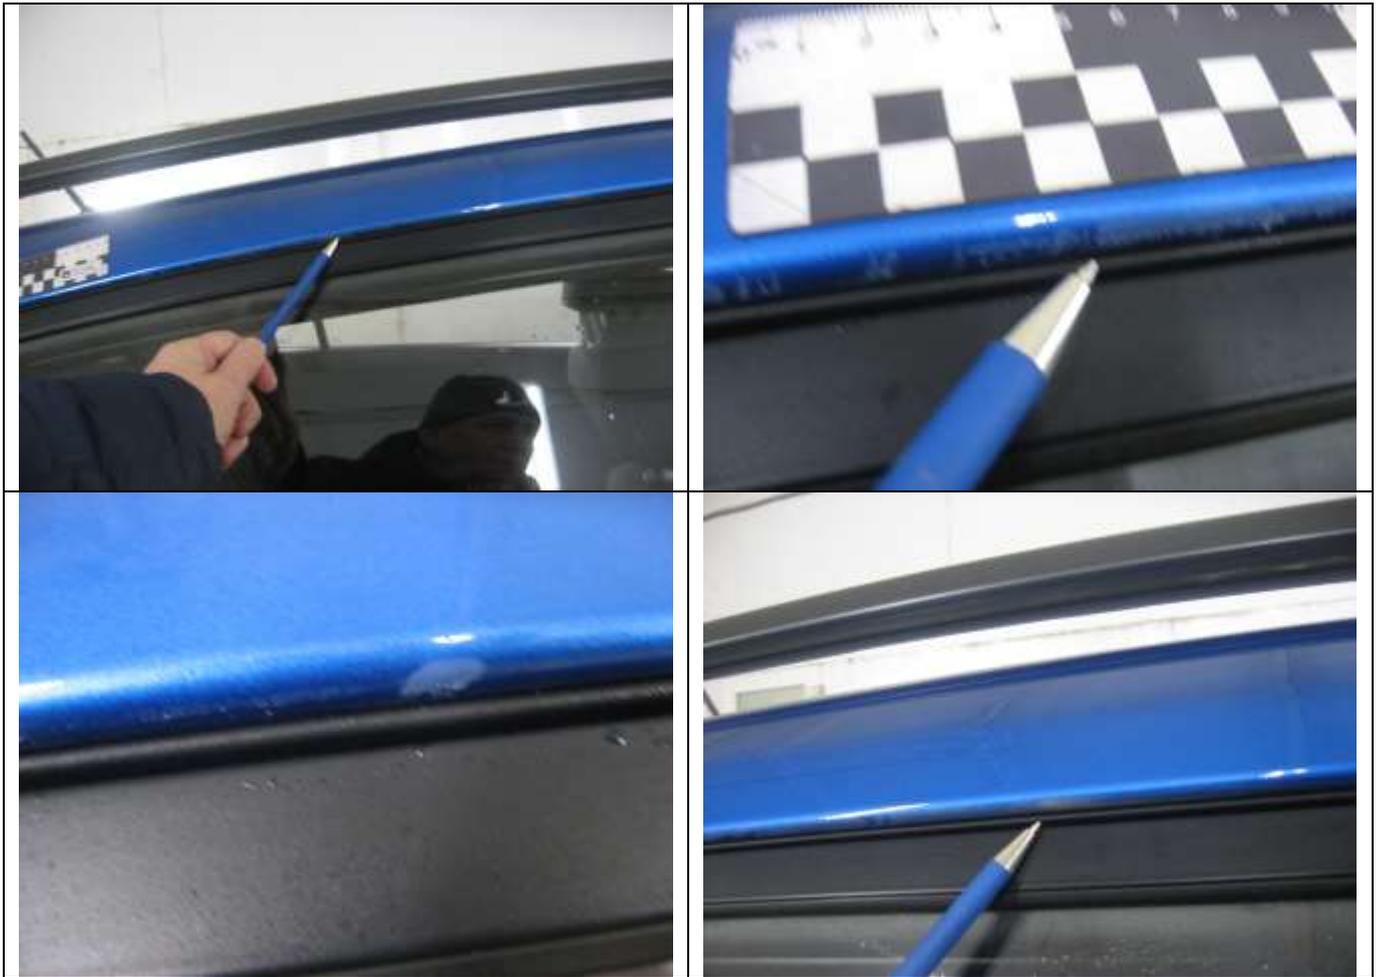
На нижней кромке правой верхней боковины имеются деформации ЛКП в виде шероховатостей необработанной после нанесения ЛКП (см. фото ниже, CD-диск).

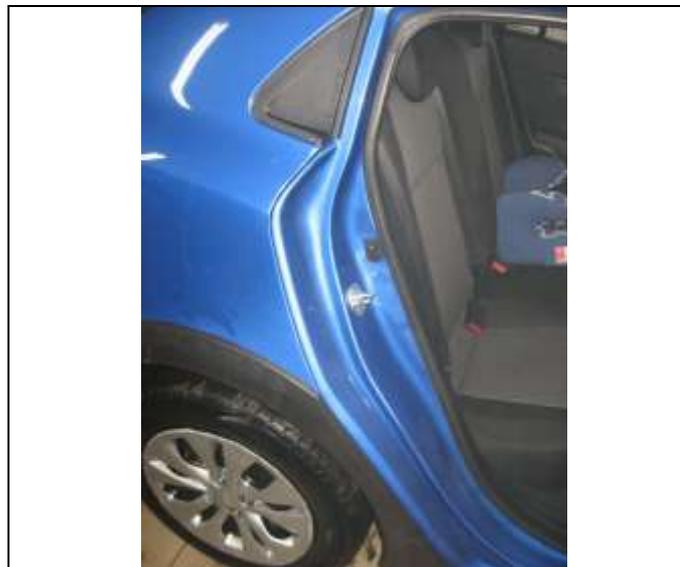
Проём задней правой двери отличается по цвету от крыла правого заднего (см. фото ниже, CD-диск).

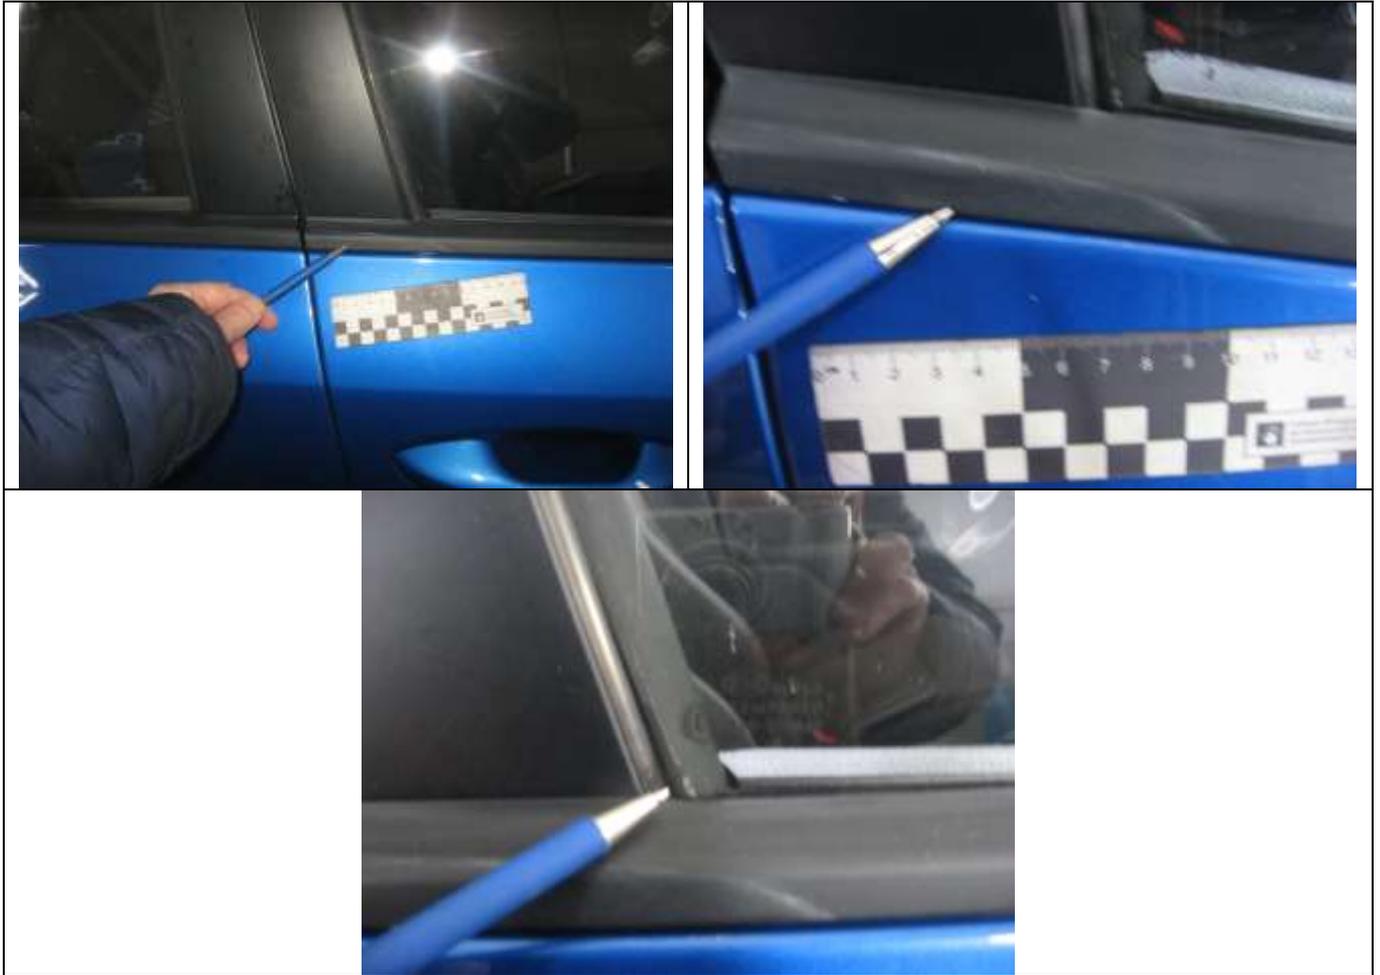
Накладка наружная нижняя опускного стекла повреждена в виде вмятины в задней части с нарушением фактуры и формы материала. Выявленное повреждение могло быть образовано в совокупности с повреждениями передней правой двери (см. фото ниже, CD-диск).

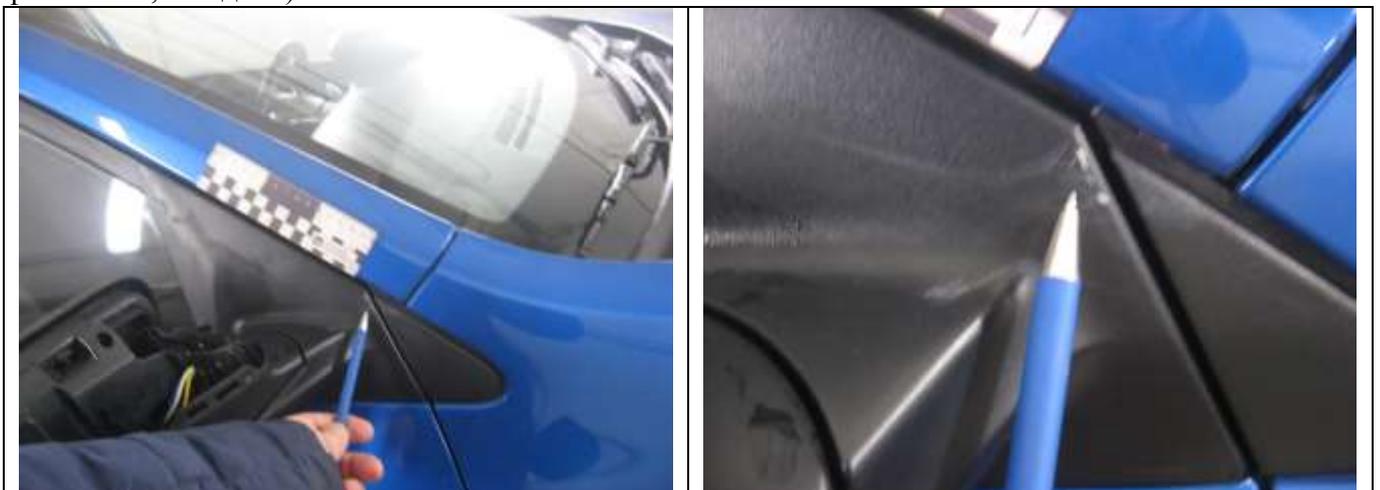
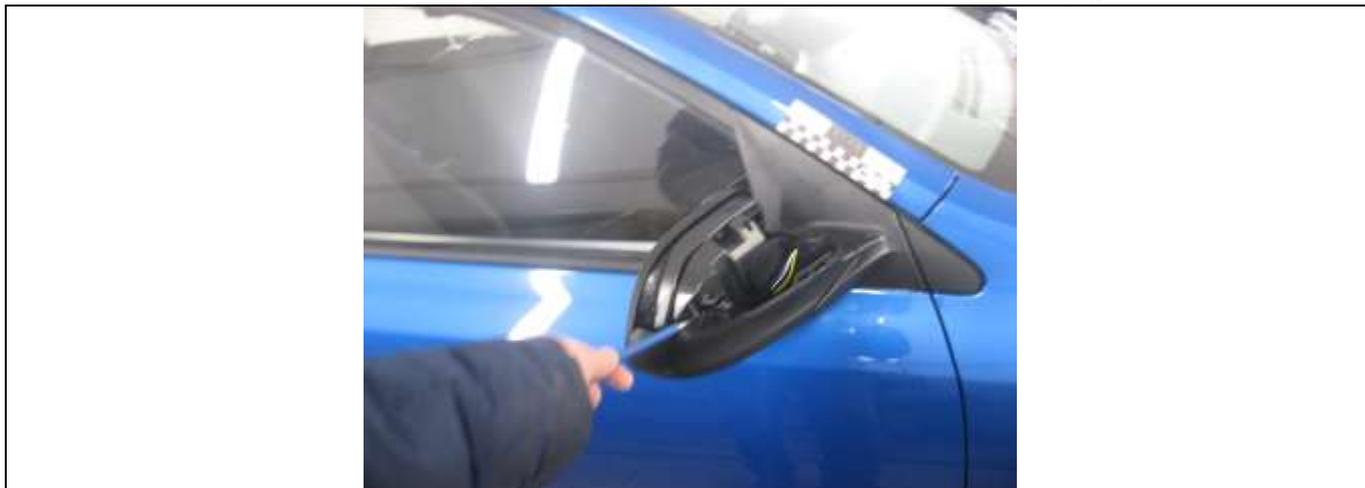
Накладка наружная передняя правой передней двери повреждена в нарушении фактуры и формы материала. На правом зеркале заднего вида отсутствует накладка. Выявленное повреждение могло быть образовано в совокупности с повреждениями передней правой двери (см. фото ниже, CD-диск).

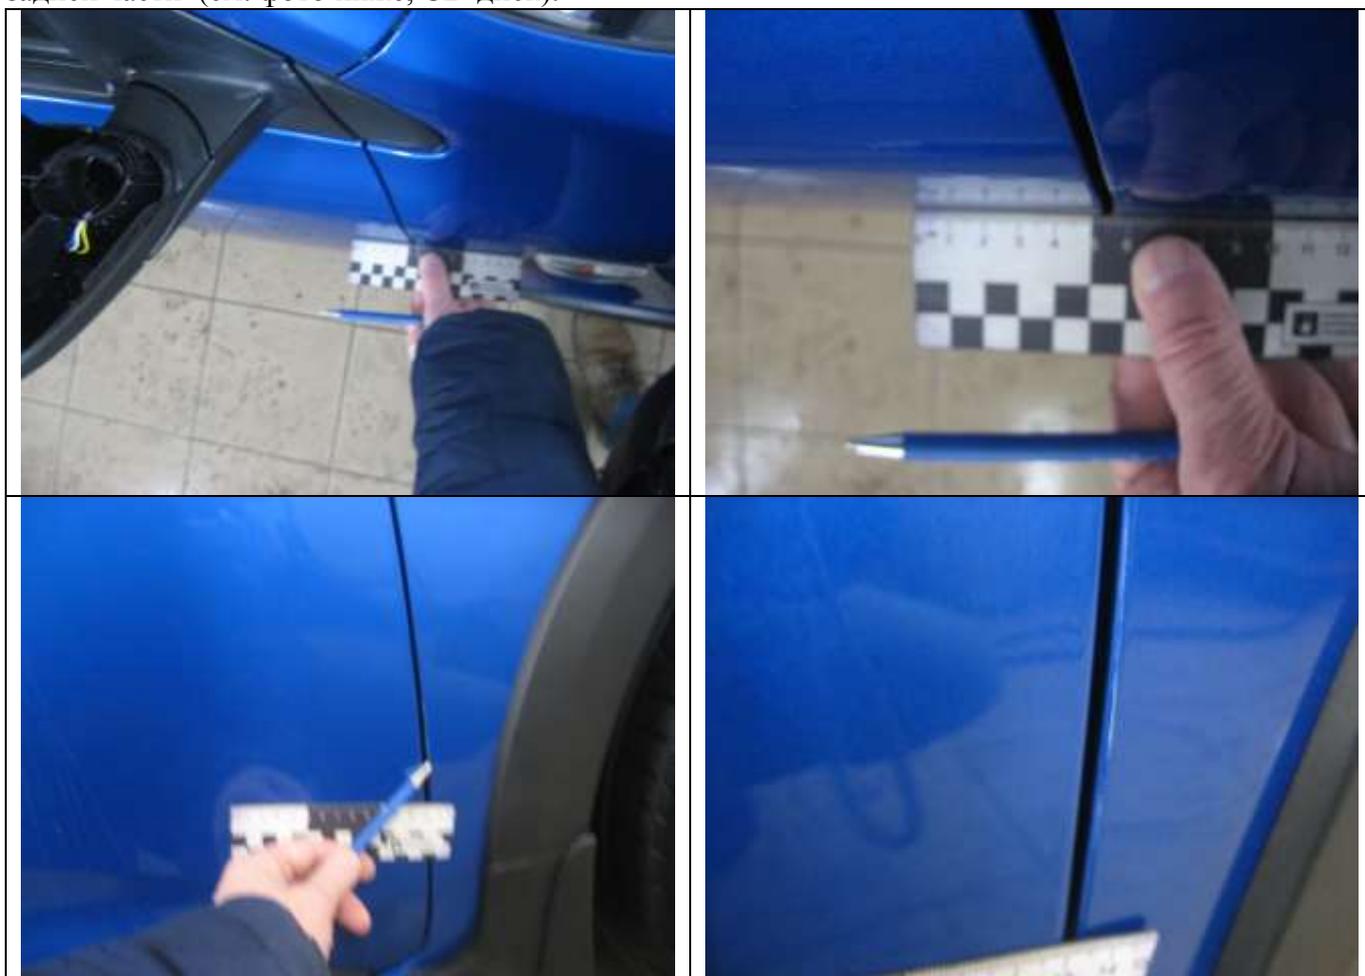
Осмотром установлено, что имеется зазор в вертикальной плоскости между передней правой дверью и правым передним крылом, просматриваются следы непрокраса крыла на торце в задней части (см. фото ниже, CD-диск).

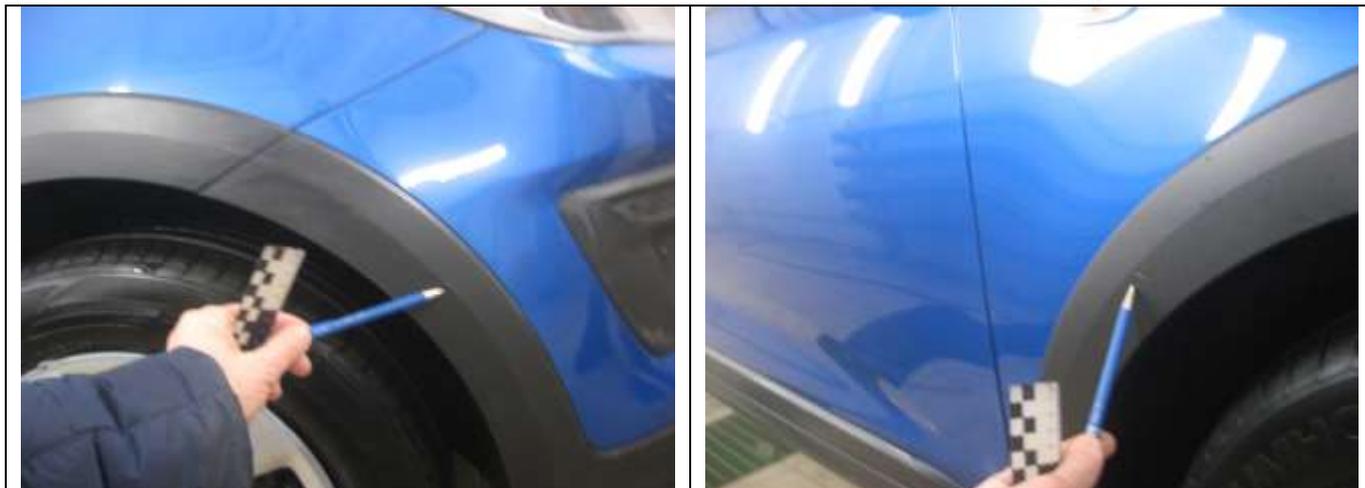
Накладка арки правого переднего крыла и переднего бампера повреждены в виде нарушения фактуры материала, царапин потертостей. (см. фото ниже, CD-диск).

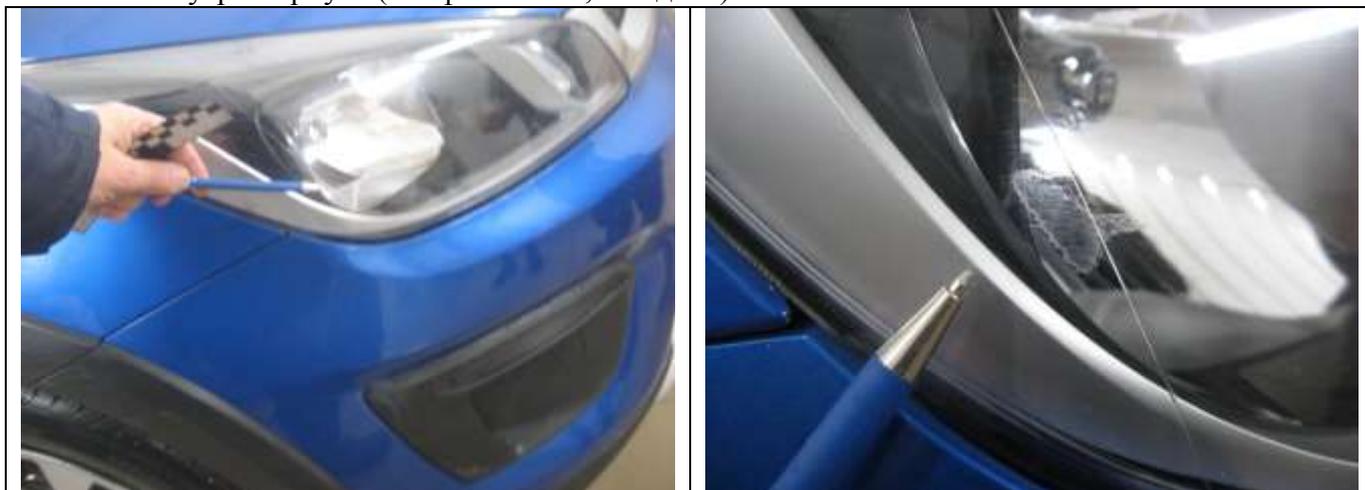
Фара правая имеет затертость на рассеивателе, левая фара находится в запотевшем состоянии внутри корпуса (см. фото ниже, CD-диск).

Наружное световое обеспечение на ТС находится в неисправном состоянии. Правая передняя фара установлена в поврежденном состоянии, левая фара неисправно, корпус не герметичен (была в той или иной степени повреждена с образованием микротрещин) (см. исследование выше).

- Окрасить кузов (наружная окраска) с учетом работ по снятию/установки деталей препятствующим ремонту,
- Заменить правую переднюю и левую фары,
- Устранить перекосы передней и задней части кузова ТС,
- Устранить неисправности электрооборудования.
- Провести диагностику двигателя по проверке компрессии в цилиндрах ДВС.
- Провести диагностику с дефектовкой и проверкой наличия элементов пассивной системы безопасности (подушки безопасности, исправное/неисправное состояние ремней безопасности, ЭБУ подушек безопасности, наличие датчиков и их исправность системы и др.).
- Возможны, скрытые повреждения, дефекты не выявленные в данном исследовании по причине требующей крупных материальных вложений и технически объемного количества работ по устранению имеющих возможных дефектов.
- Заменить накладки выявленные с повреждениями в исследовательской части

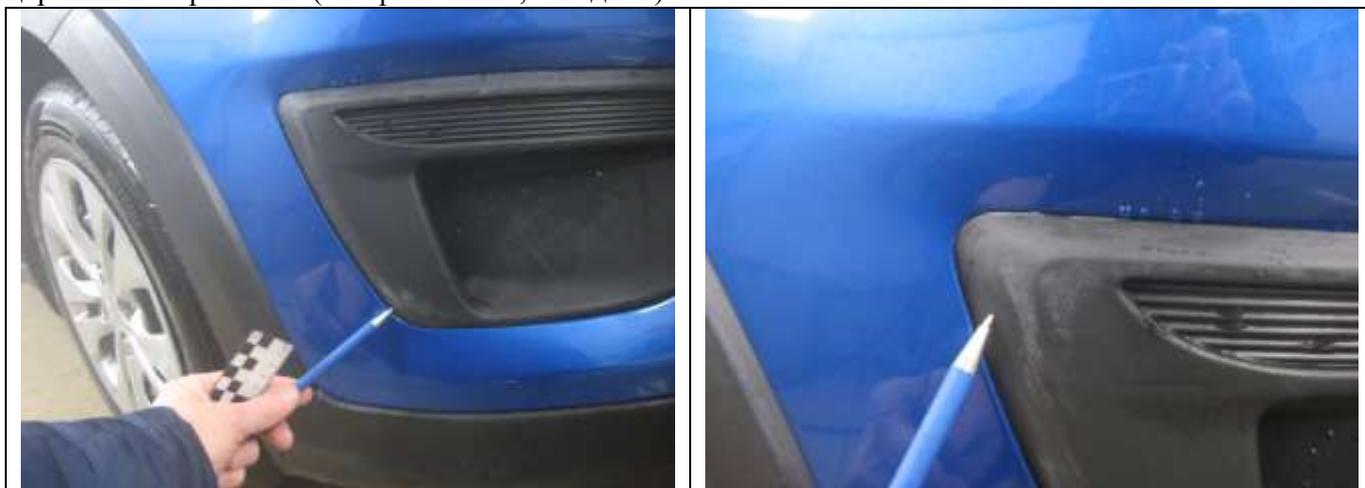
Накладка правая переднего бампера повреждена в виде нарушения фактуры материала, царапин потертостей. (см. фото ниже, CD-диск).
