ЭКСПЕРТНОЕ ЗАКЛЮЧЕНИЕ № 21231

автотехническое исследование

Транспортное средство: «KIA RIO»

Гос.рег.знак: Т614ЕМ/790

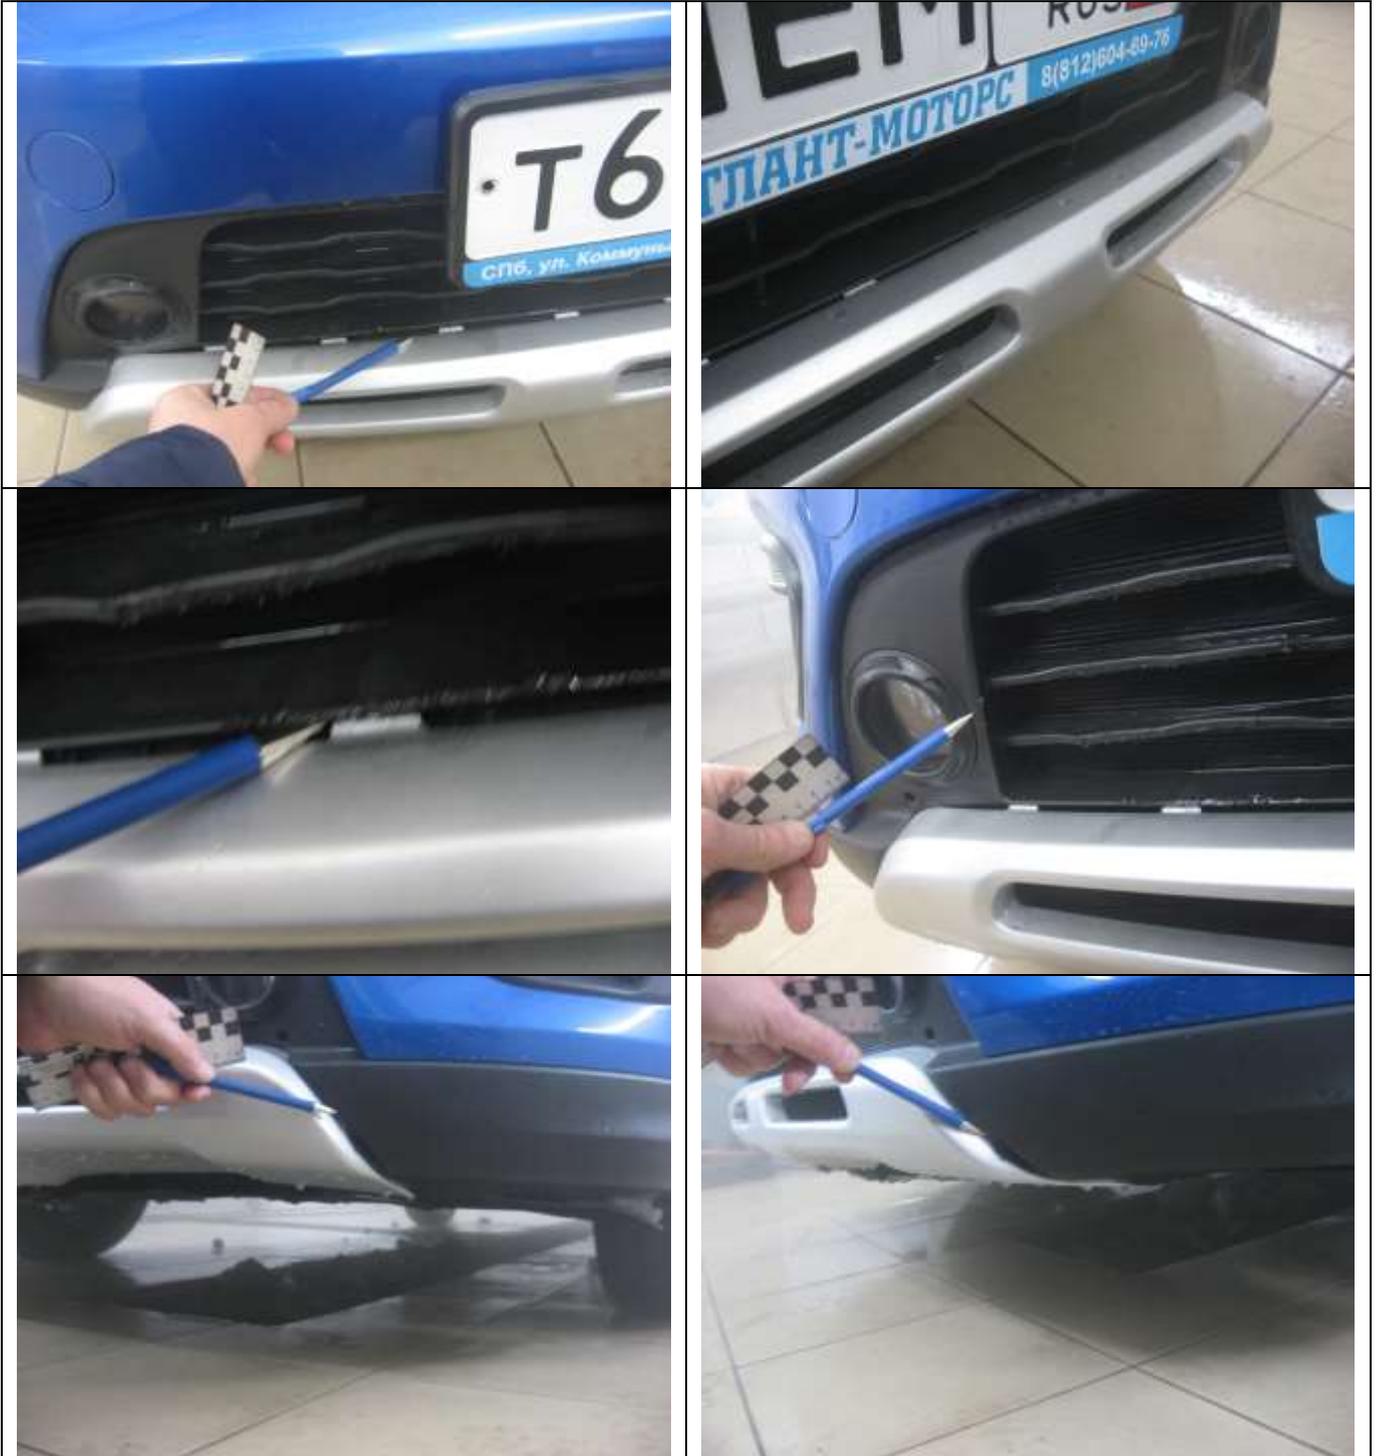
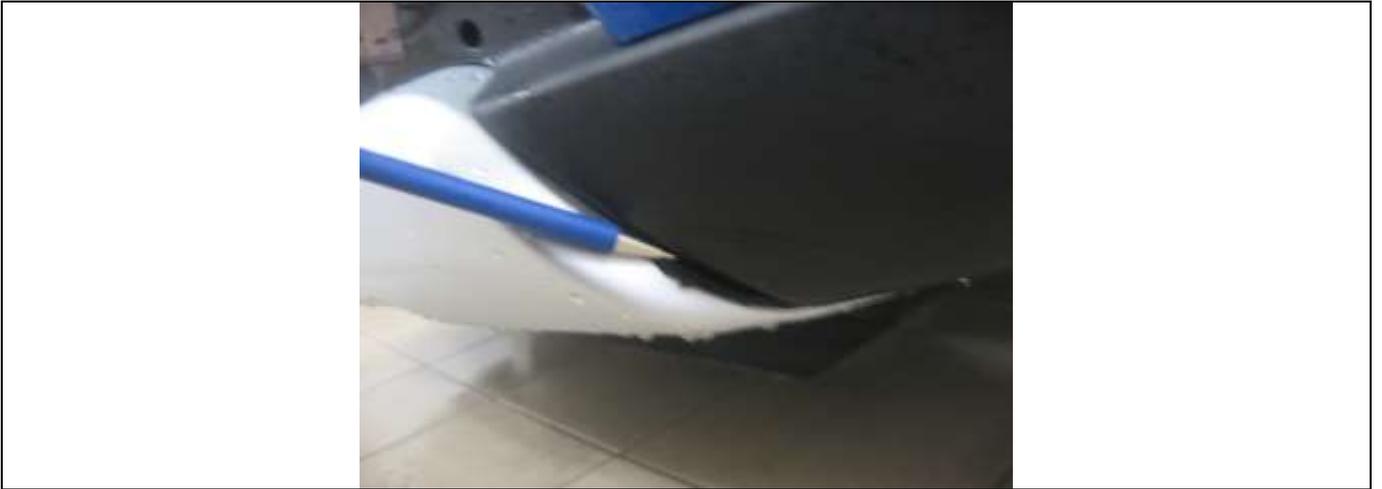
Решетка нижняя переднего бампера установлена с видимым перекосом, являющийся или не оригинальным бампером или не оригинальной решеткой, или одновременно в совокупности.

(см. фото ниже, CD-диск). Решетка повреждена в правой части в виде сдвиги полос решетки. Нижняя светлая накладка переднего бампера располагается с перекосом. То есть передний бампер ремонтировался, вышеперечисленные накладки имеющие фактурный наружный рисунок установлены в поврежденном состоянии.

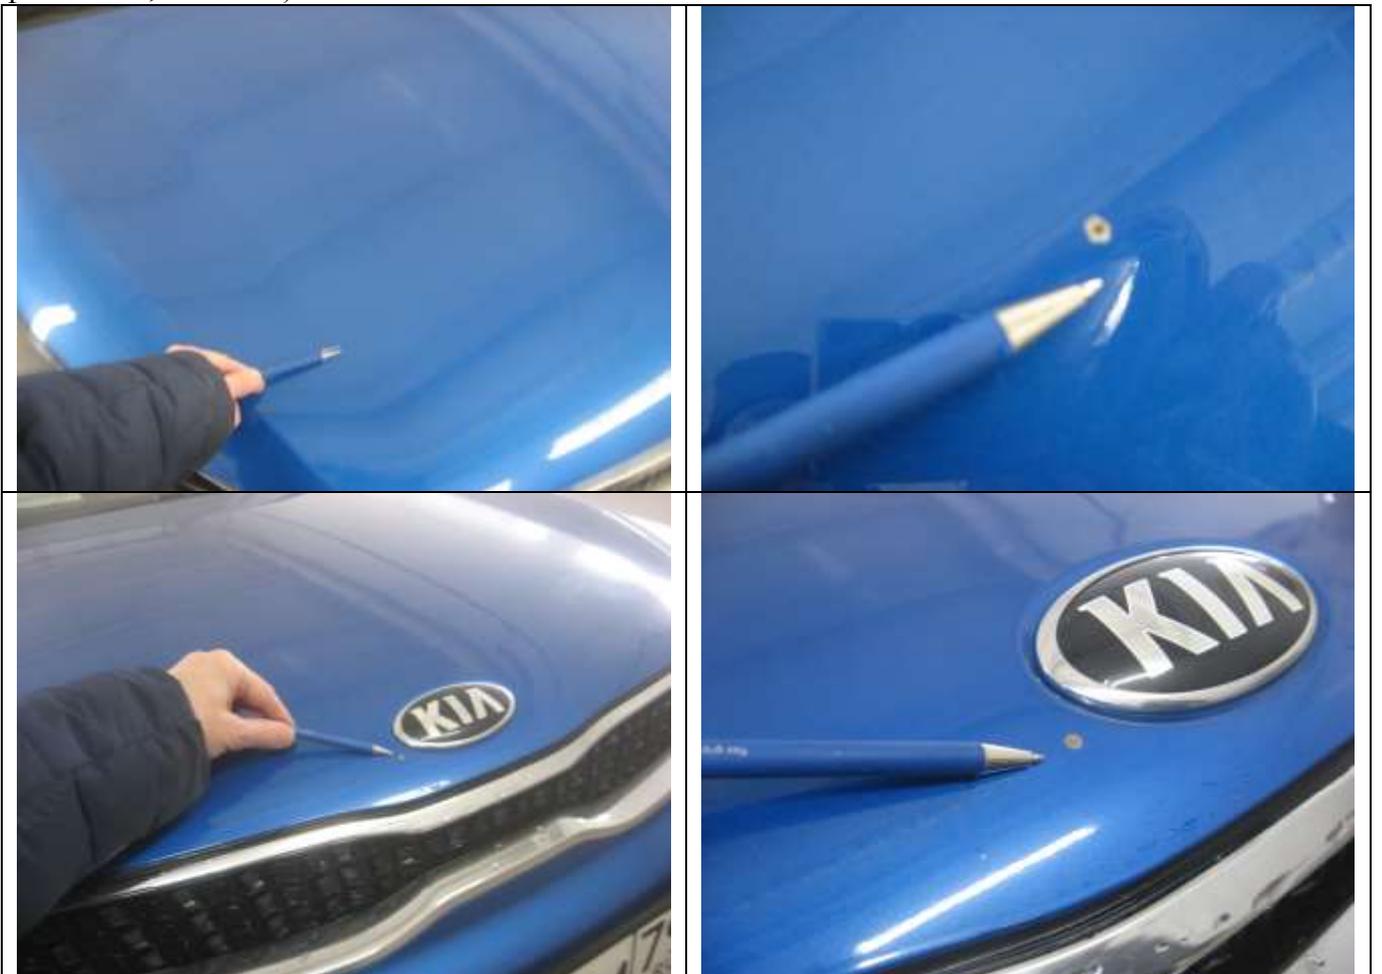
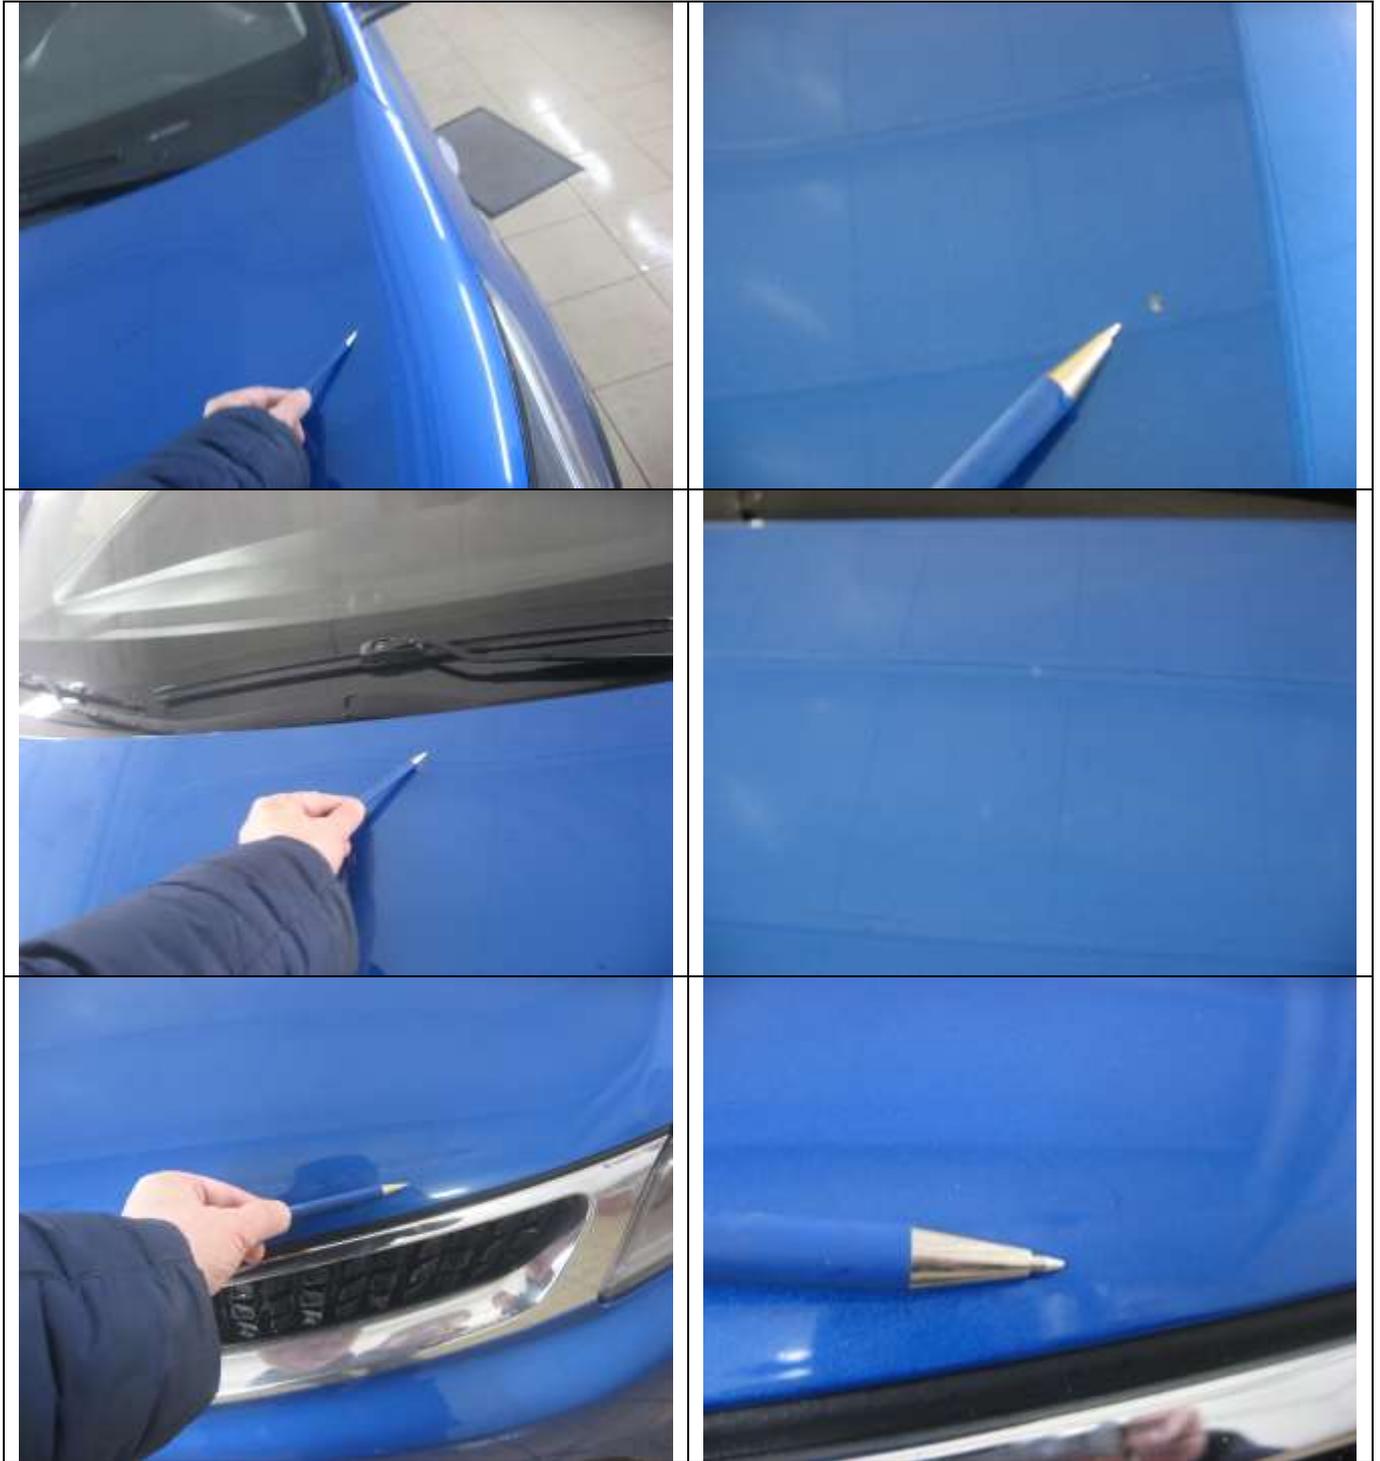
На капоте имеются повреждения ЛКП в виде сколов, подлаковой грязи после окраски. (см. фото ниже, CD-диск).

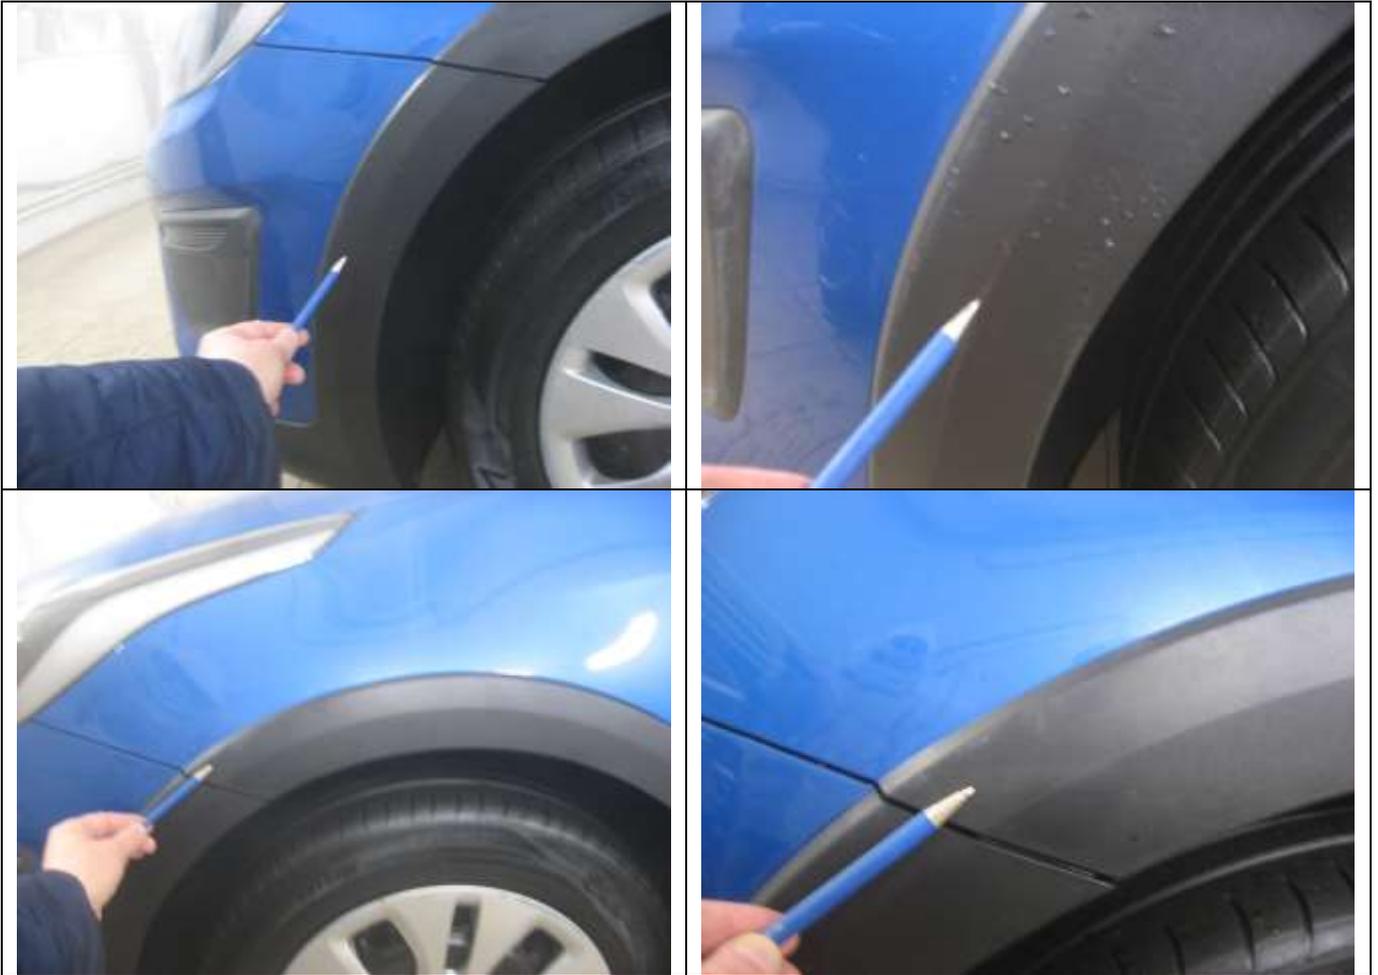
Накладка арки левого переднего крыла и переднего бампера слева, повреждены в виде нарушения фактуры материала, царапин потертостей. (см. фото ниже, CD-диск).

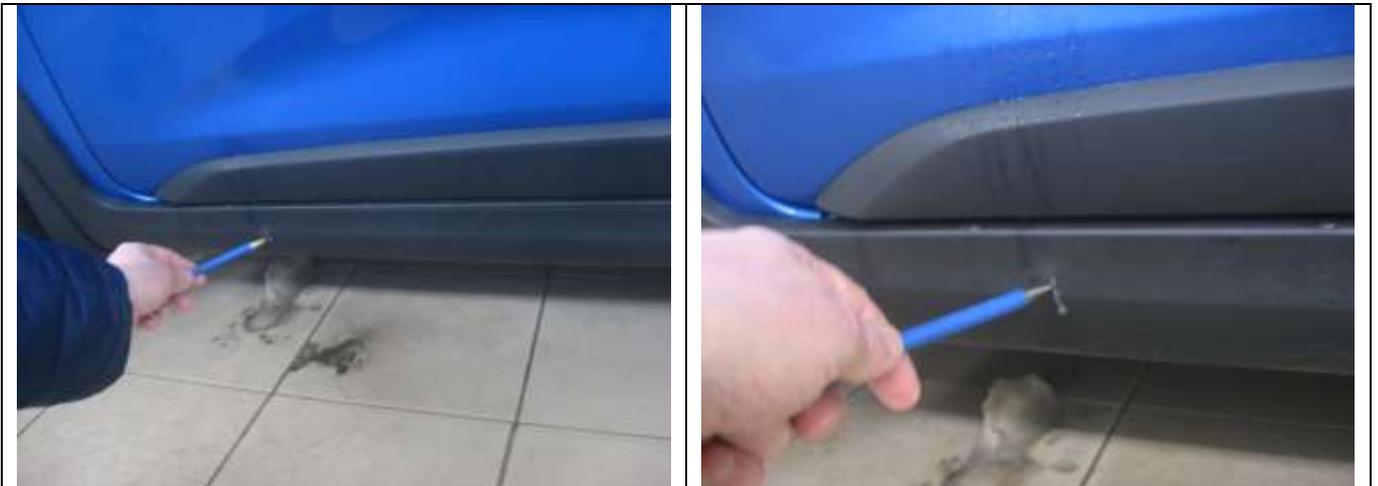
Накладка правого порога деформирована в виде царапин нарушения фактуры материала (см. фото ниже, CD-диск). Выявленные дефекты, были повреждены до покупки Шляпниковой Л.С.

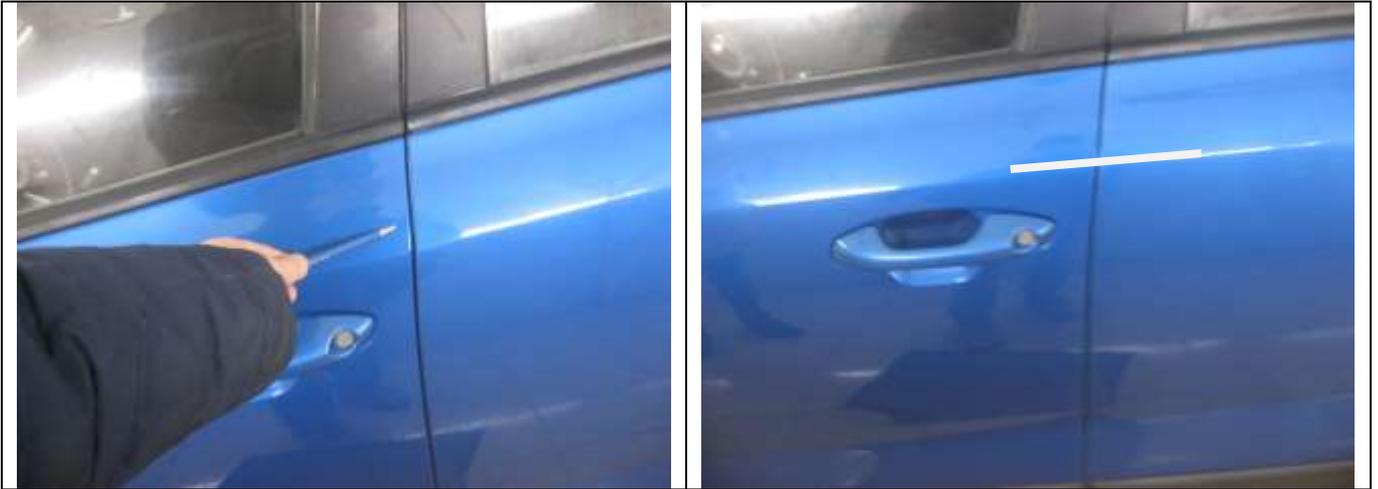
Установлено различие оттенков левых дверей. Передняя дверь темнее задней двери (см. фото ниже, CD-диск).

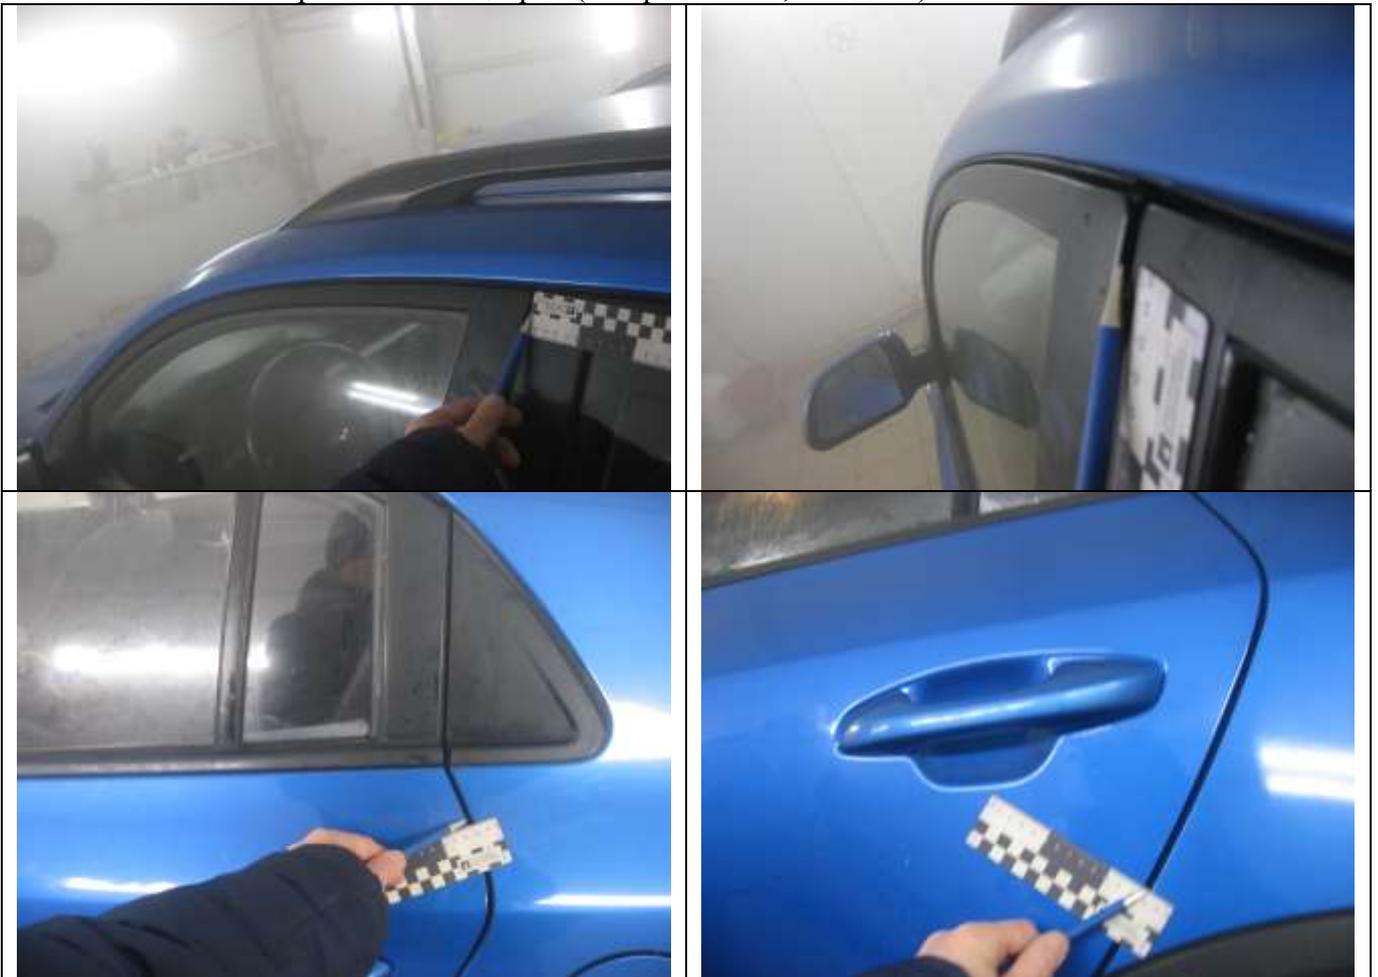
Установлен перекосяк левых дверей (см. фото ниже, CD-диск).

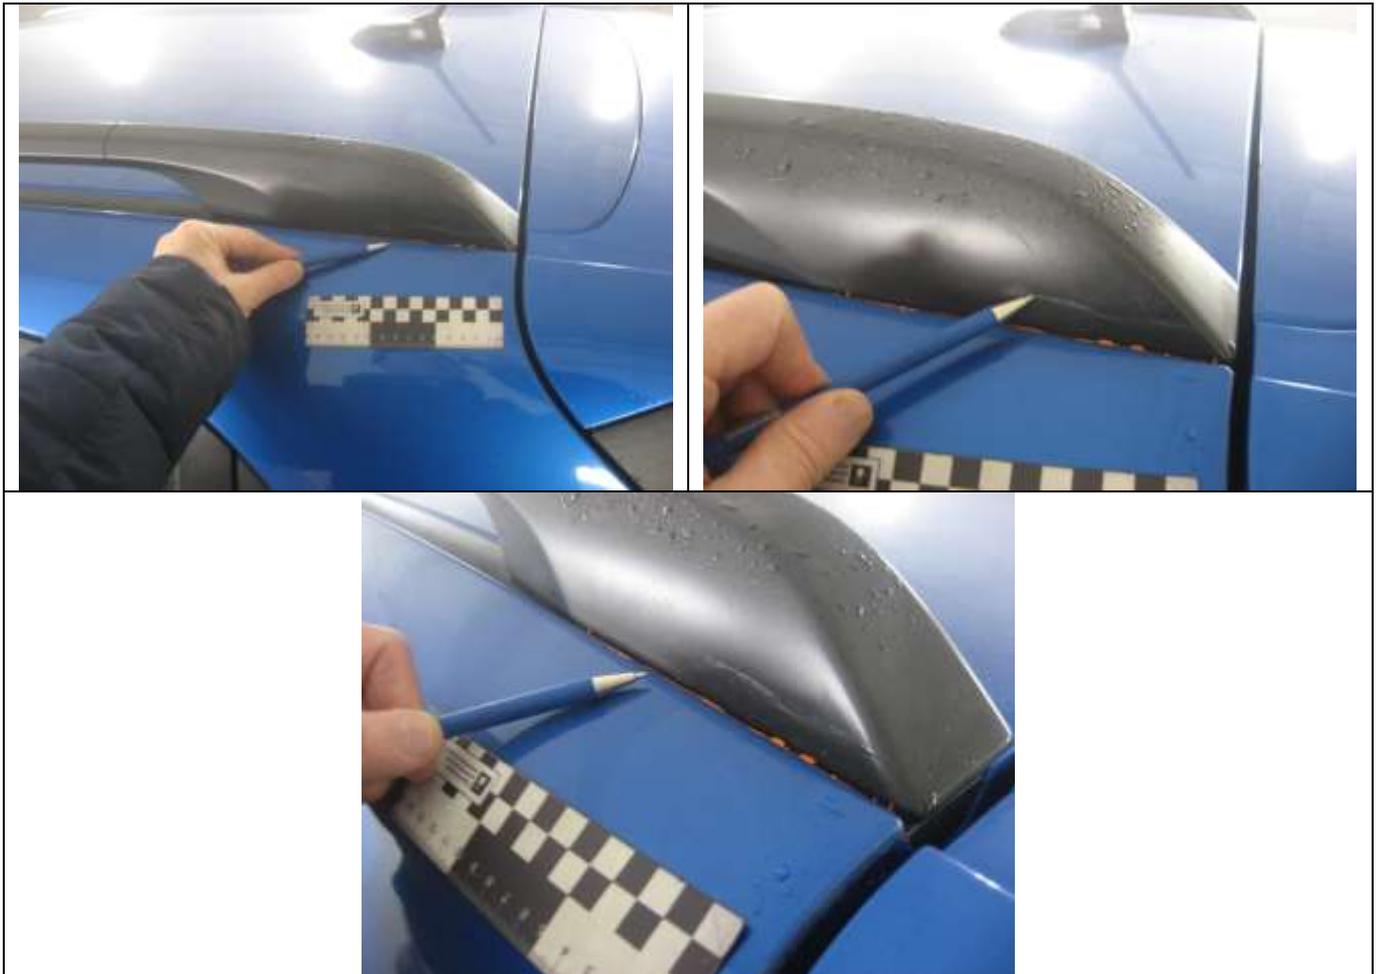
У задней части левого реслинга крыши присутствуют технические следы работ по окраске – не снятая защитная малярная лента. (см. фото ниже, CD-диск). Релинг (левый) в задней части, имеет повреждения фактуры материала, царапины.

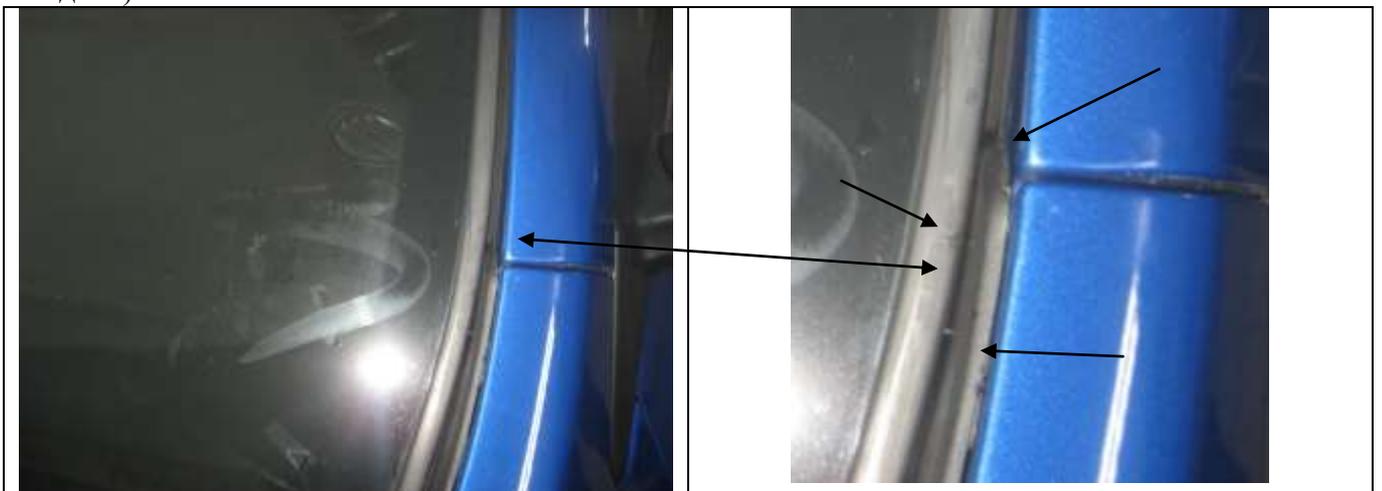
Уплотнитель ветрового стекла имеет повреждения – разрывы, царапины, (см. фото ниже, CD-диск).

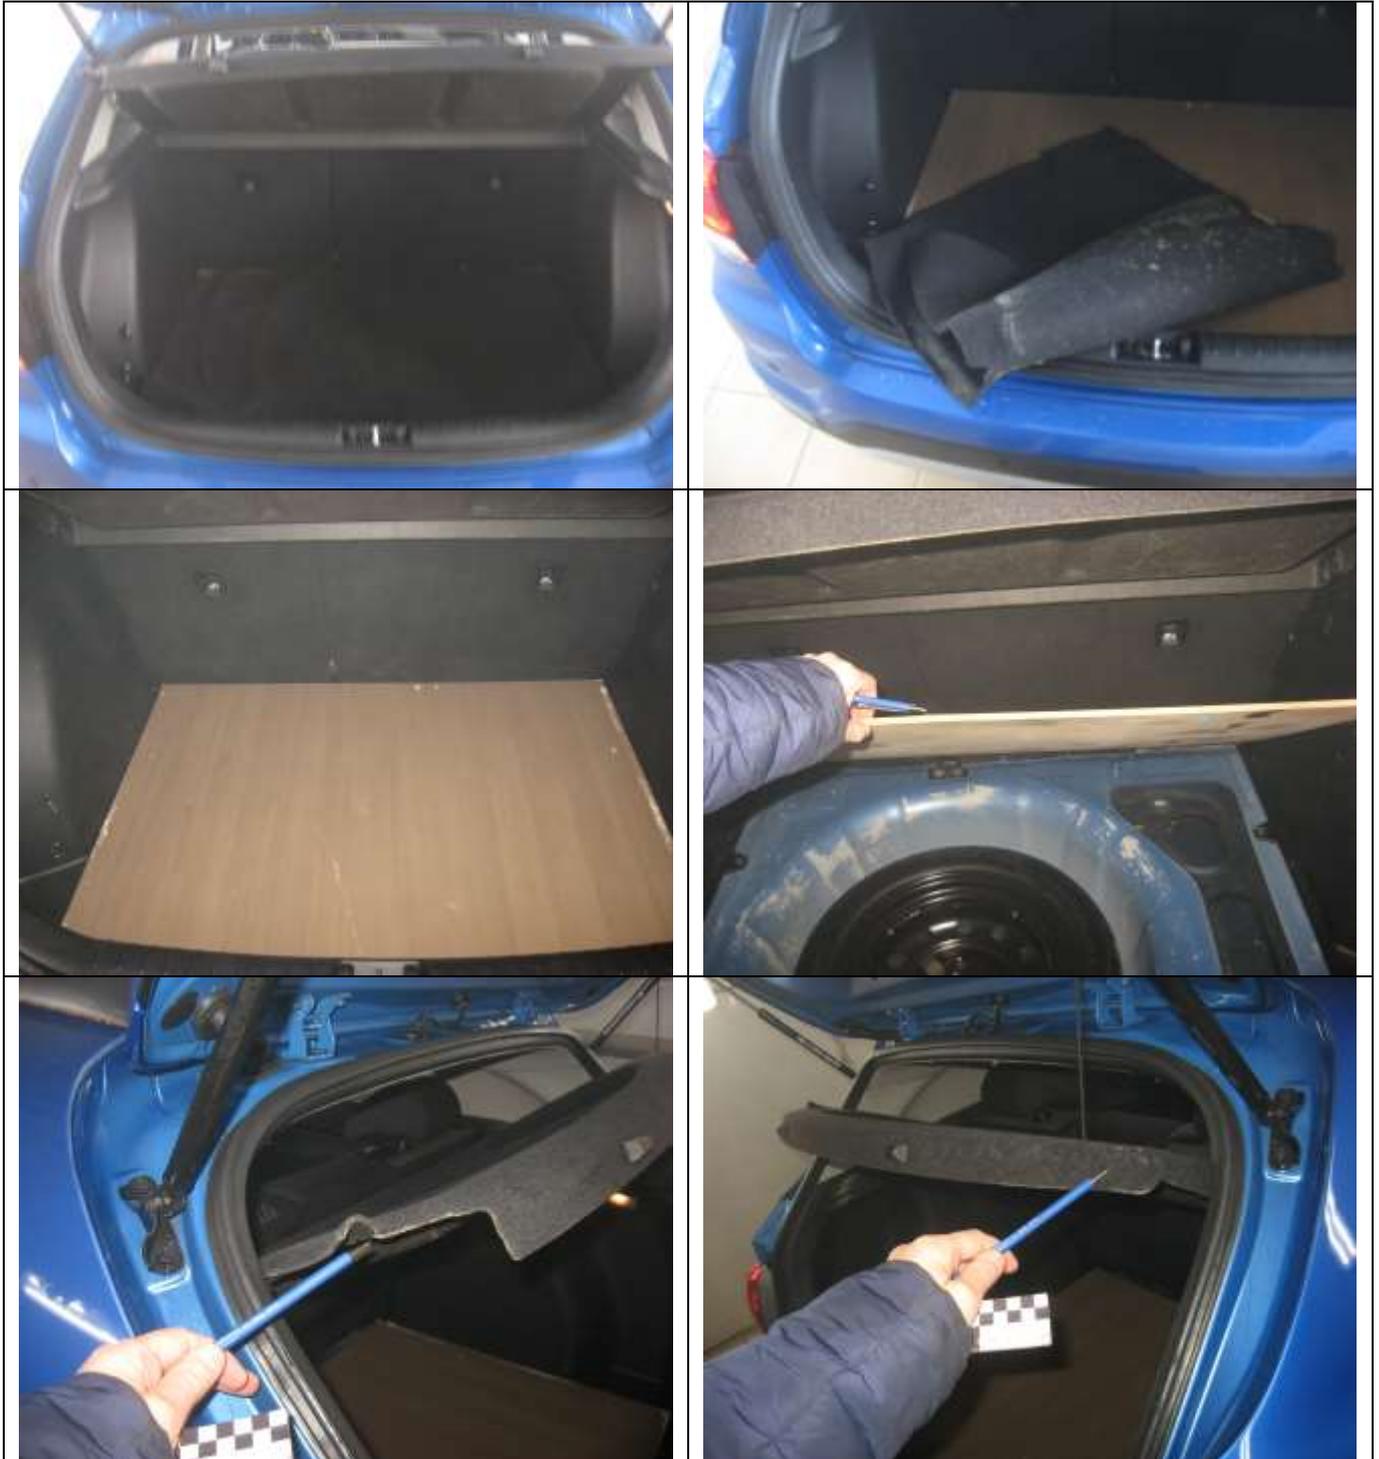
Полка задка багажного отделения повреждена в виде отрыва фрагмента в левой части. (см. фото ниже, CD-диск). Коврик багажника имеет разрывы материала оторван от твердого основания. Вместо облицовки пола багажника установлена фанерная заготовка

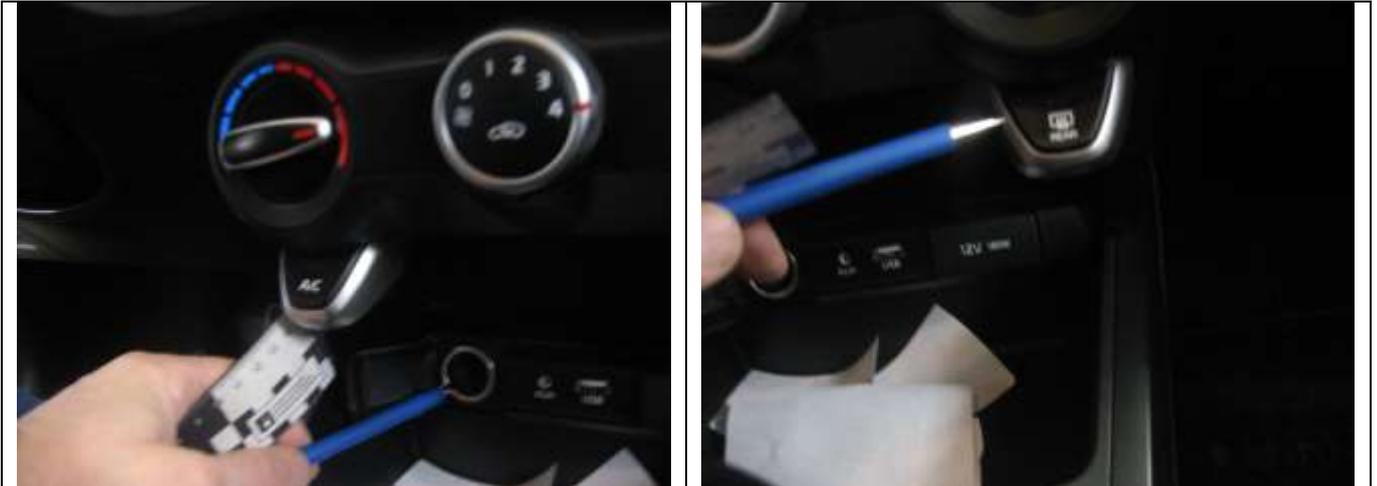
Отсутствует прикуриватель на панели приборов (см. фото ниже, на CD-диск). Обогрев заднего стекла при диагностике, находится в неработоспособном состоянии
